INVENTAIRE DU  
PATRIMOINE CULTUREL

Hôtel de Séguret

IA12110022

Master Patrimoine Cahors - 2018

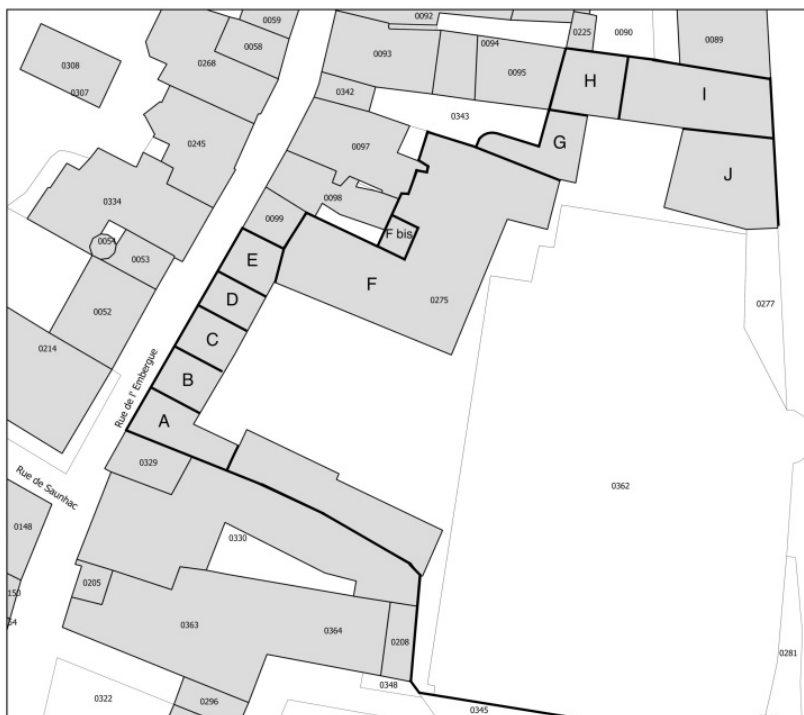
- A - 22bis
- B - Façade à pan de bois
- C - Grandes fenêtres symétriques bouchées
- D - Porche
- E - Grand escalier
- F - Bâtiment principal
- G - dépendances, maison à pan de bois
- H I J - dépendances

Figure 4 : Détail du cadastre et découpage de l'édifice pour l'étude.

Le bâtiment peut être divisé en différentes parties présentant une cohérence architecturale (Fig. 4)

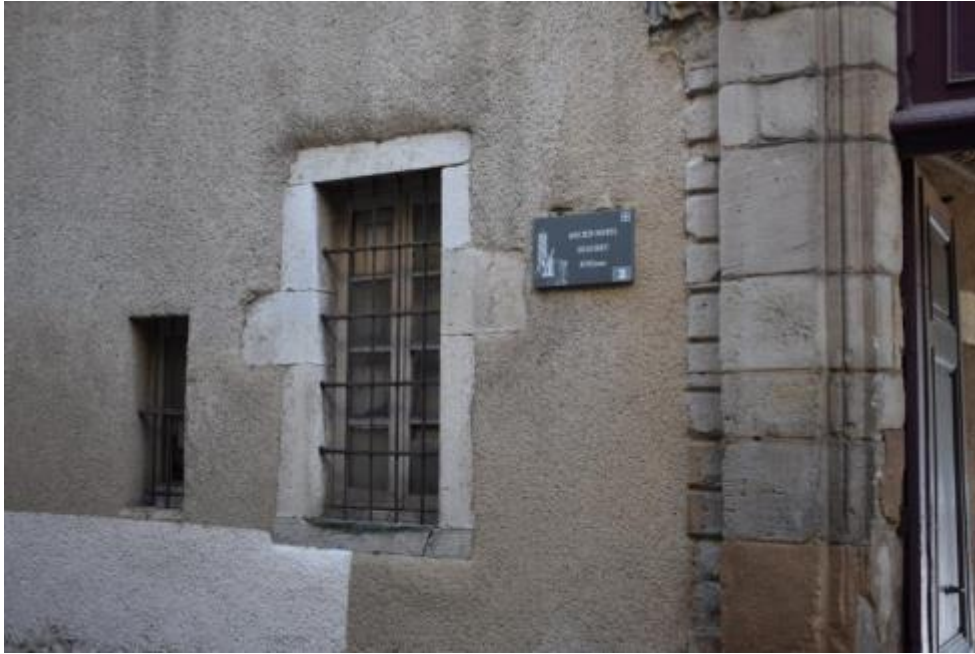
Figure 5 : Ouverture au nord du portail ; vue depuis la rue de l'Embergue.

En partant du nord, le premier niveau de la première partie (ED) comprend deux fenêtres rectangulaires de taille différente (Fig. 5) et le grand portail d'entrée (Fig. 6). L'encadrement rapproché de la porte est sculpté. Le portail de forme rectangulaire est composé de pilastres à bossage soutenant un fronton en demi-cercle sculpté. Les deux pilastres sont agrémentés d'un mascarón grotesque auquel est juxtaposée une moulure partiellement dégradée représentant un visage et un motif en spirale auquel est accroché un tissu. L'intérieur du fronton portait un décor sculpté presque entièrement disparu à cause de l'érosion. Le timbre au centre du bossage du linteau supportait probablement une pièce sculptée représentant les armes de la famille de Séguret<sup>19</sup>. Cette pièce a vraisemblablement été buchée durant la Révolution. Le deuxième niveau comporte les trois grandes fenêtres éclairant le grand escalier et une fenêtre plus modeste légèrement engagée dans le fronton du portail et surmontée d'un jour encore plus petit. Le dernier niveau possède trois ouvertures rectangulaires basses afin d'éclairer les combles.

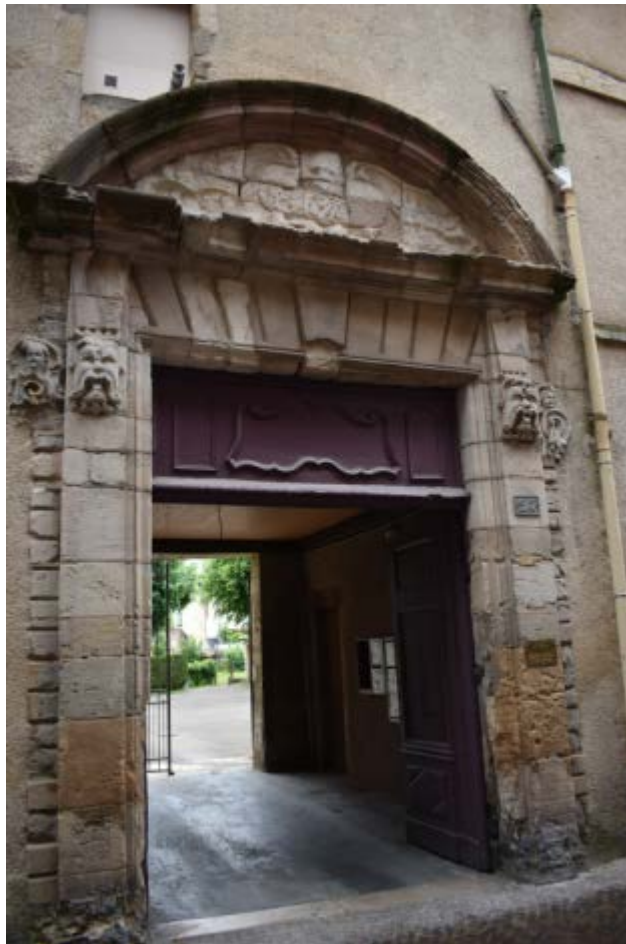
Figure 6 : Portail principal ; vue depuis la rue de l'Embergue.

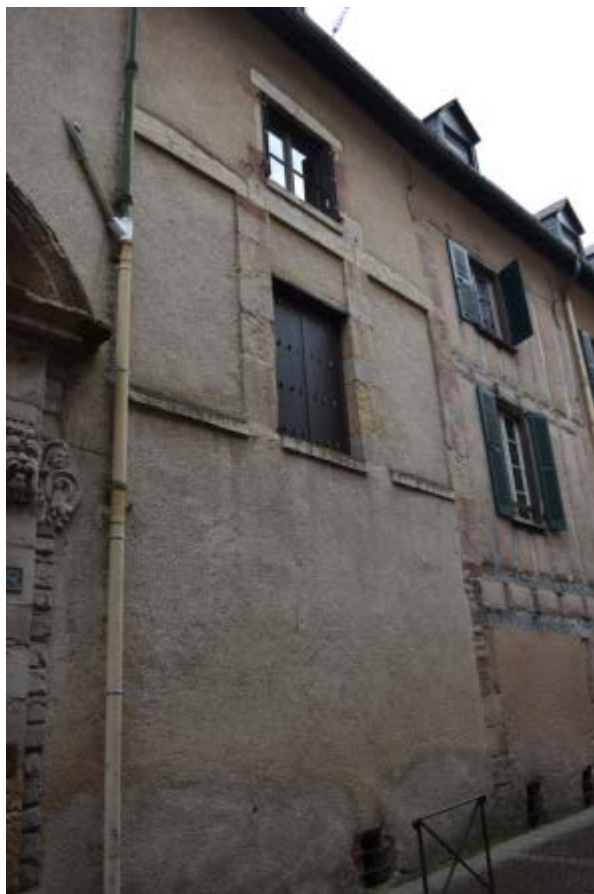
Figure 7 : vue de la partie C depuis la rue

La deuxième partie (C) est séparée de la première par un chéneau et par un décrochement dans la maçonnerie qui ne monte pas aussi haut. L'ensemble est recouvert de crépis mais laisse apparaître deux maçonneries verticales au deuxième niveau. Ces maçonneries ressemblent fortement aux trumeaux des fenêtres donnant sur le grand escalier. Si nous additionnons à cela ce qui semble être trois appuis de fenêtres et trois linteaux symétriques à ceux de l'autre côté du portail, nous pouvons faire l'hypothèse qu'il y avait bien trois autres fenêtres de même tailles et disposées symétriquement (Fig. 7). Il y a au premier étage une fenêtre rectangulaire au centre de la partie et une fenêtre carrée au troisième niveau parfaitement alignée à celle du dessous.

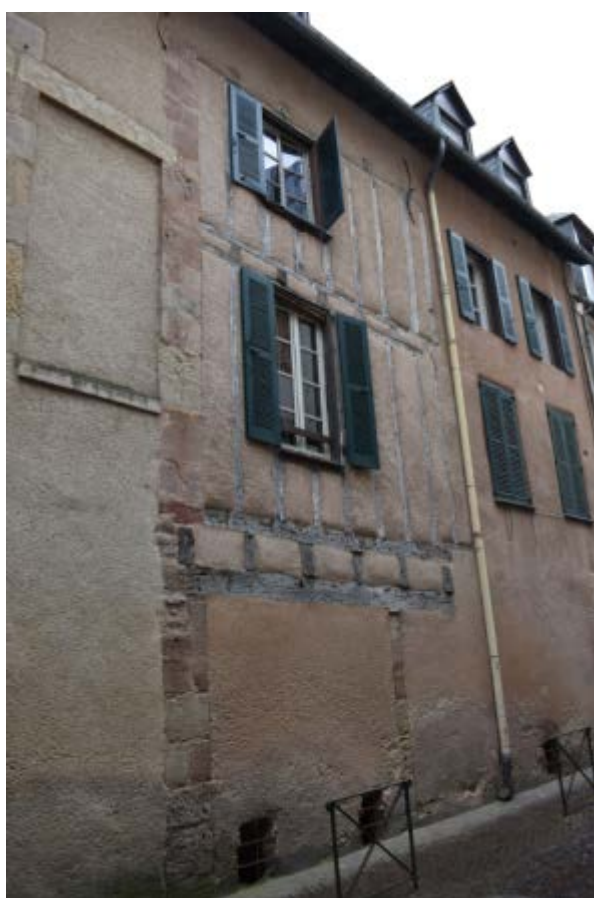
Figure 8 : vue de la partie B depuis la rue.

La partie suivante (B) est en pan de bois comportant pareillement une fenêtre rectangulaire et une carrée au premier et deuxième étage (Fig. 8). Cette partie est également crépie mais laisse apparaître les poutres verticales et horizontales du pan de bois et les extrémités des poutres du plancher. Le

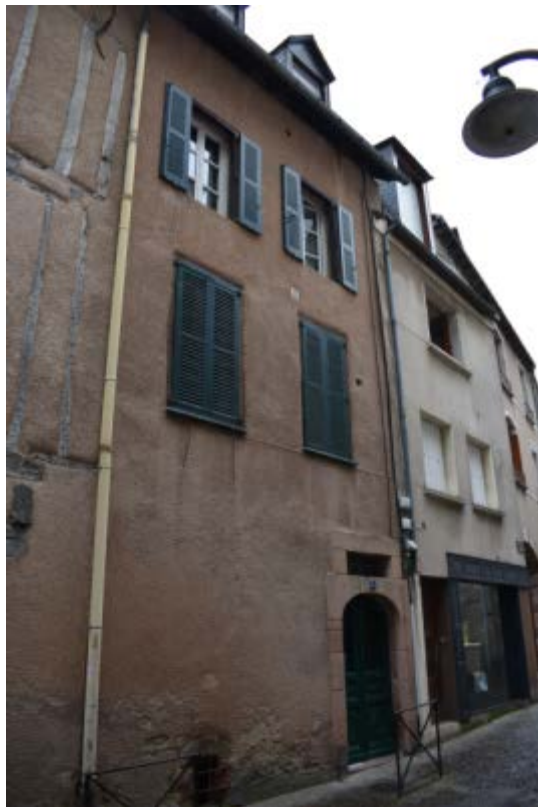
Figure 10 : partie A, vue depuis la rue.

Enfin la dernière partie (A) correspondant au 22bis possède une porte au premier niveau, l'encadrement de la porte est entièrement en pierre de taille avec une imposte horizontale rectangulaire et fermée d'une grille (Fig. 9). Cette élévation comporte deux fenêtres rectangulaires au deuxième niveau et deux carrées au troisième niveau (Fig. 10).

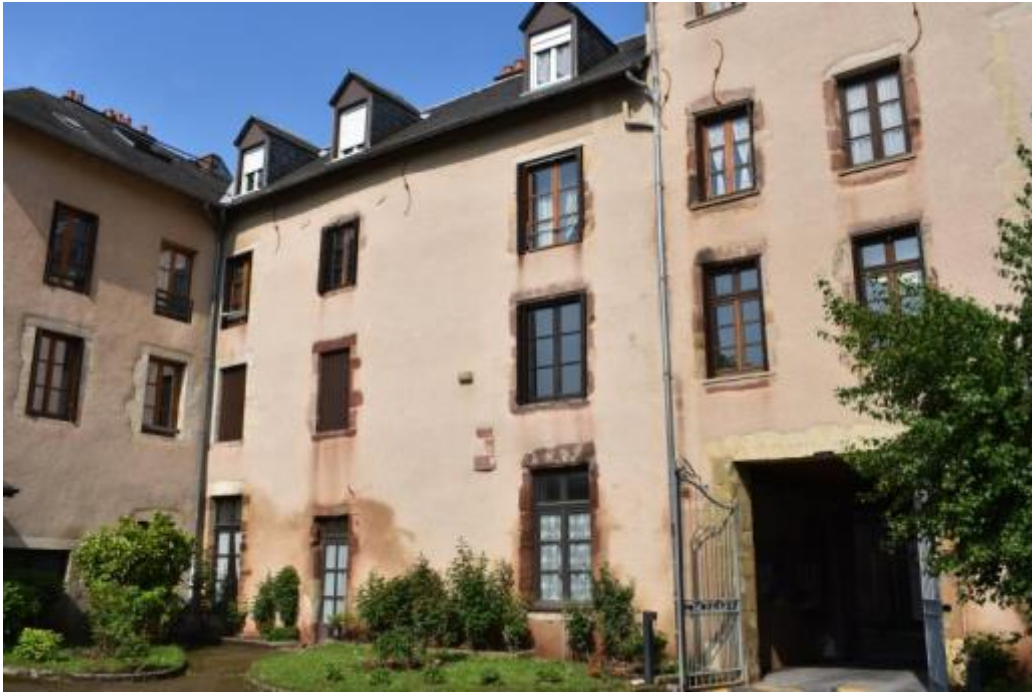
Figure 11 : élévation sur la cour du bâtiment donnant sur la rue de l'Embergue, vue depuis l'est.

Cette élévation s'étend sur quatre niveaux, visiblement depuis le XVII<sup>e</sup> siècle (Fig. 11).

Le premier niveau comporte de nombreuses ouvertures, une baie rectangulaire et une porte sur l'aile sud, une grande fenêtre, une porte, une autre grande fenêtre, le porche et enfin la porte principale, monumentale, aujourd'hui bouchée. Le porche est ouvert par un encadrement en pierre de taille et couvert d'une plate-bande, il y a une porte sur le mur nord du porche, bouchée, ainsi que deux portes percées sur ce même mur. L'encadrement de la porte monumentale aujourd'hui bouchée (Fig. 12) est toujours en place, en partie érodée comme le portail d'entrée. L'encadrement à bossage est rehaussé de deux pilastres lisses surmontés de chapiteaux ioniques. L'entablement supporte une architrave marquée de plusieurs moulures lisses une frise ornée de motifs végétaux. Au centre de l'entablement, un jour ovale, aux contours sculptés, fait office d'imposte. La corniche qui porte le fronton triangulaire et l'encadrement de celui-ci sont ornés de denticules. La clé saillante de plate-bande, très érodée était peut-être ornée là aussi des armoiries de la famille.

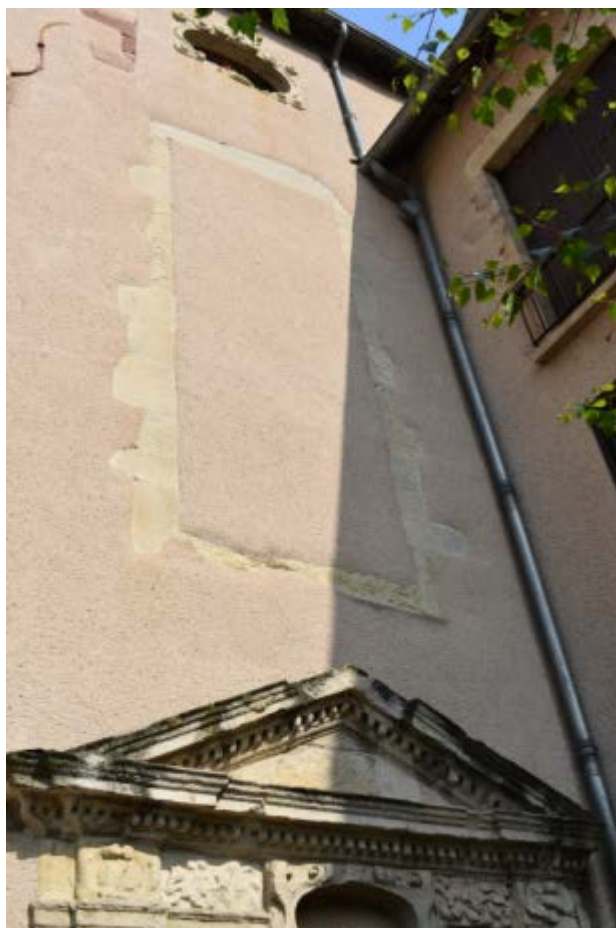
Figure 13 : élévation est de la partie E, grande fenêtre bouchée.

Le grand escalier de la maison se trouve à la jonction entre le bâtiment principal et l'édifice donnant sur la rue. Il prend place dans une très grande pièce éclairée par les trois grandes fenêtres visibles depuis la rue et autrefois par une grande fenêtre donnant sur la cour, aujourd'hui bouchée (Fig. 13).

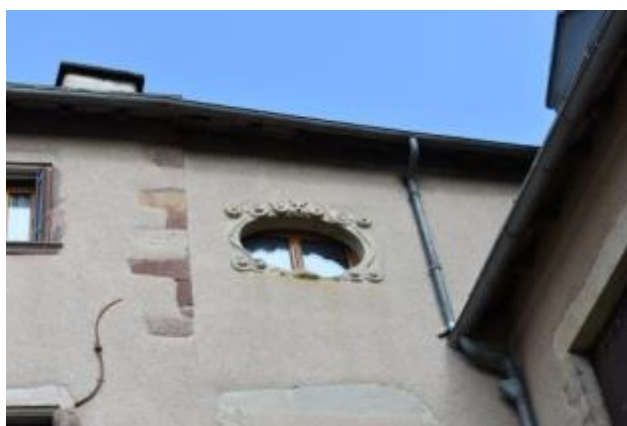
Figure 14 : élévation est de la partie E, œil de bœuf sculpté.

Le troisième niveau possède la même disposition de baies et la même diversité d'encadrement. Il y a sur les deuxième et troisième niveaux, à l'extrémité nord de cette aile, la présence d'une très grande fenêtre à encadrement en pierre de taille claire aujourd'hui murée (Fig. 13), ayant pour but d'éclairer le grand escalier. Enfin le niveau de comble compte trois lucarnes en façade et une surélévation de la maçonnerie formant pavillon au niveau du porche comportant un œil de bœuf encadré de pierre de taille moulurée en forme de volutes (Fig. 14).

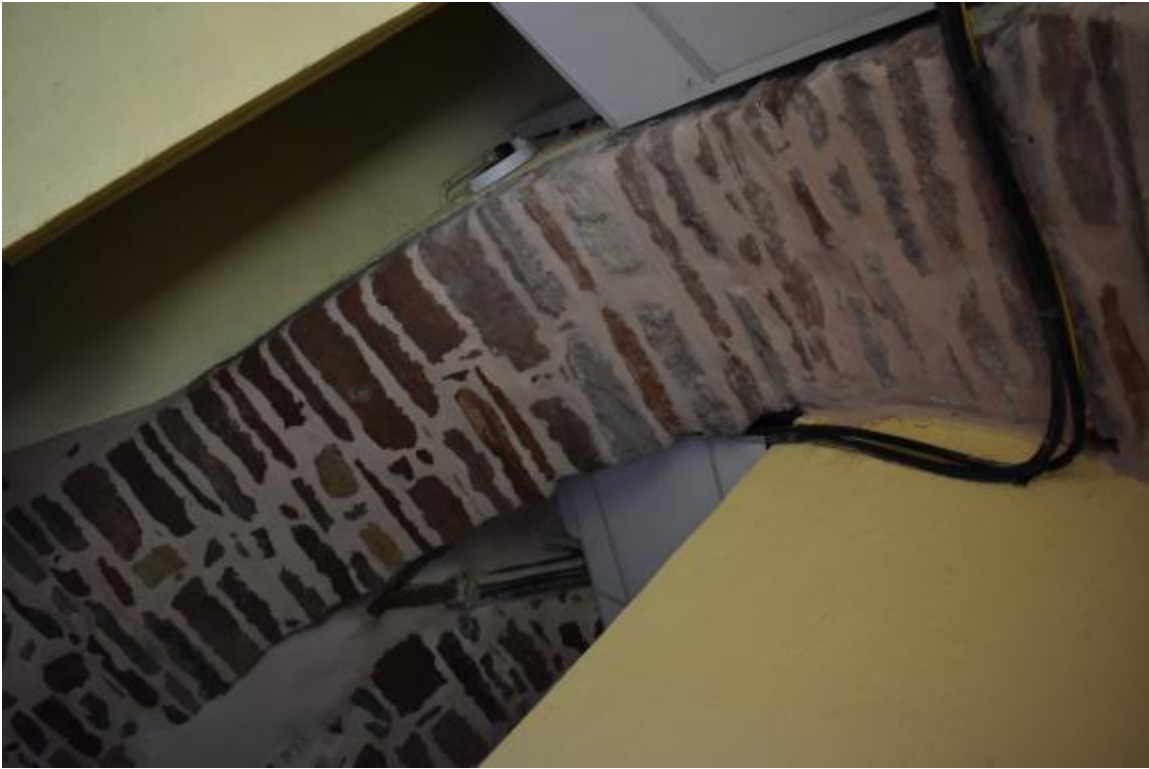
Figure 17 : rez-de-chaussée de la partie A, arc maçonné.

Dans le couloir donnant sur la porte du 22bis la maçonnerie du mur mitoyen est visible ainsi qu'une partie d'arcade d'origine indéterminée (Fig. 17).

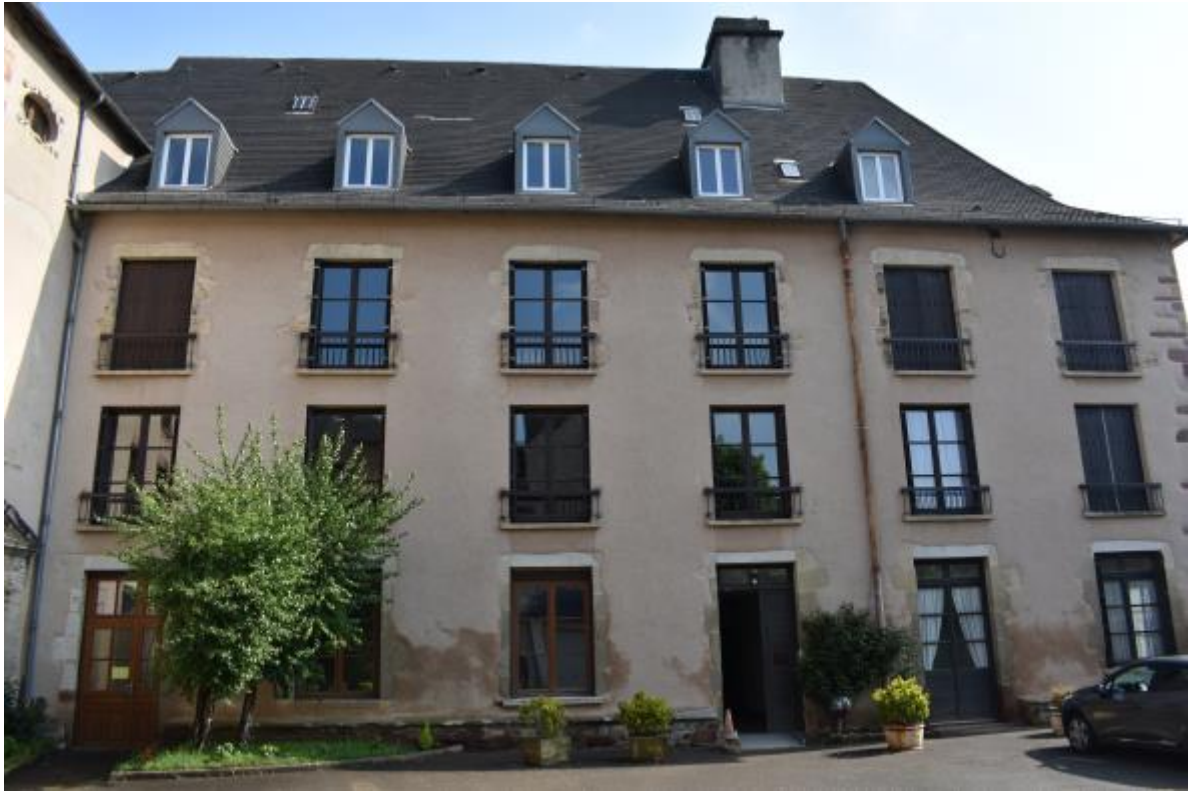
Figure 19 : partie F, élévation du logis principal donnant sur la cour, vue depuis le sud.

Cette élévation comporte actuellement six travées d'ouvertures alignées dont deux comportent une porte en rez-de-chaussée (Fig. 19). L'ensemble est crépis hormis le chaînage d'angle à l'extrémité est, ainsi qu'une partie des encadrements de fenêtre. Les appuis de fenêtres contemporains sont en béton. Les linteaux en béton sont dus au XX<sup>e</sup> siècle, les baies étaient en effet plus hautes au milieu du XVII<sup>e</sup> siècle, comme le montre également une rupture dans le crépis. Une banquette de pierre au niveau du sol, collé à la façade et couverte par une arase de béton est également présente. Les encadrements sont visibles comme au premier niveau, les linteaux sont cependant du XVII<sup>e</sup> siècle, c'est en effet dans leur partie basse que ces fenêtres ont été en partie bouchées. Il y a au dernier niveau un étage de comble avec cinq lucarnes en façade.

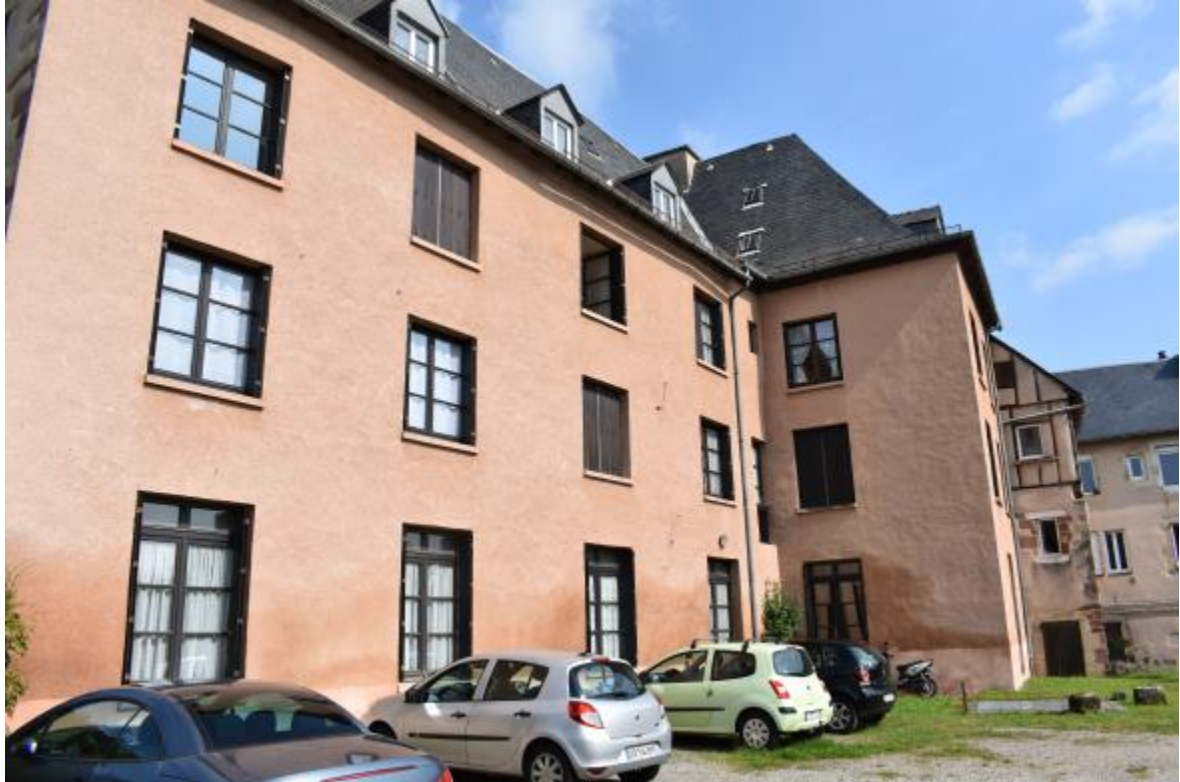
Figure 20 : partie F, élévation du logis principal donnant sur le parking, vue depuis l'est.

Cette élévation présente un décrochement vers l'avant des deux dernières travées de fenêtre côté nord (Fig. 20). Il y a encore quatre niveaux, le premier niveau comporte quatre fenêtres sur la partie principale, une sur le côté sud du décrochement et une porte sur son côté est. Les deux niveaux suivants comportent huit baies, dont deux sur la face est du décrochement. Le dernier niveau comporte cinq lucarnes en façade.

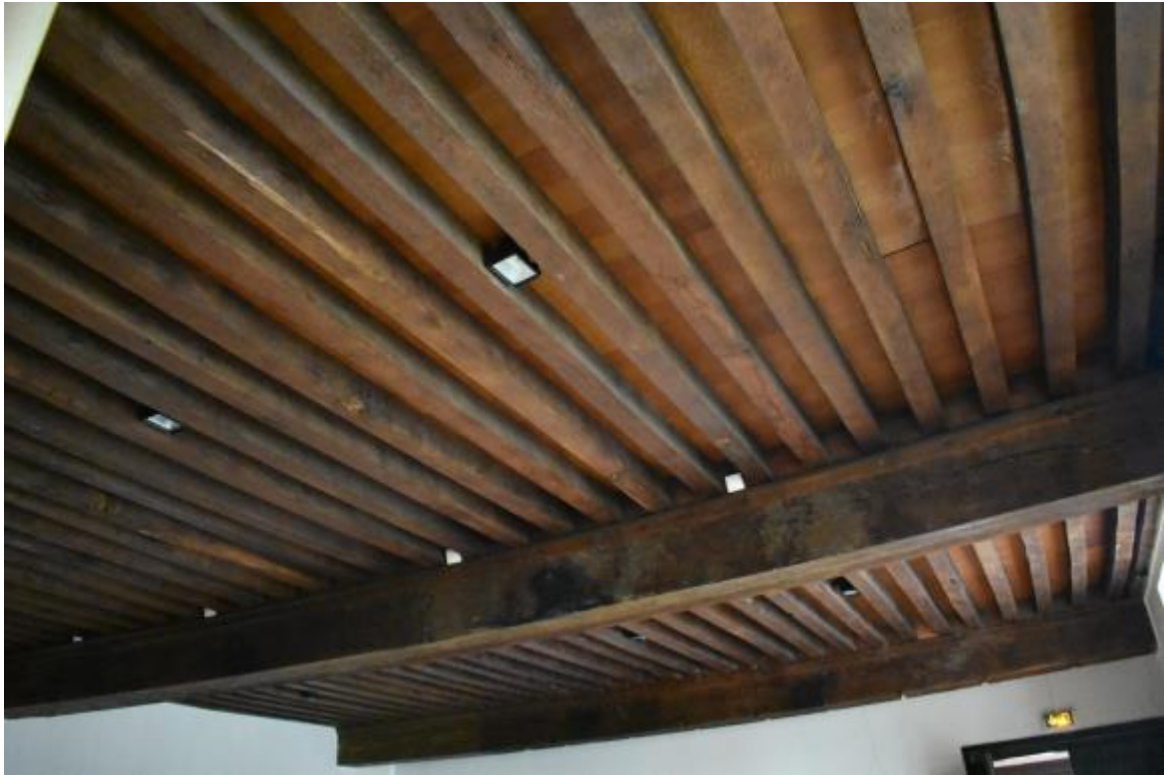
Figure 21 : partie ouest de la portion F, plafond à la française au rez-de-chaussée du logis principal.

L'édifice principal a été fortement remanié, il comptait, au XVII<sup>e</sup> siècle, un seul étage en plus des combles. D'après la lecture archéologique des élévations et les informations obtenues, nous savons que le plancher du premier étage était à l'origine plus haut et qu'il a été descendu afin d'ajouter un niveau. Le plancher du premier a été conservé et est visible depuis le rez-de-chaussée sous la forme d'un plafond à la française d'une dimension somme toute assez imposante (Fig. 21).

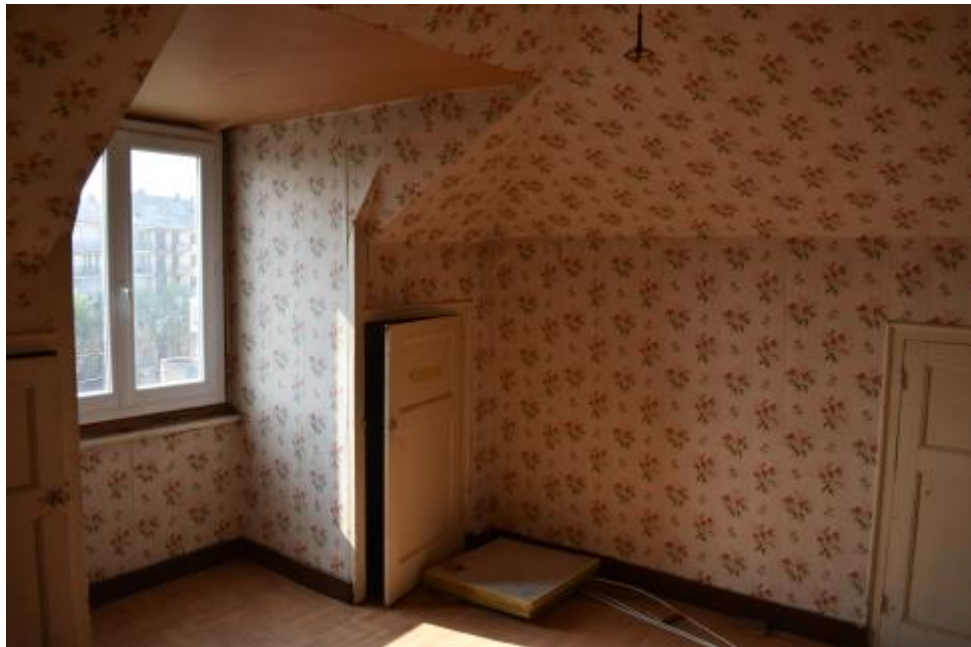
Figure 24 : angle nord-est de la partie F, vue des combles du logis principal.

Les combles ont été réaménagés au XX<sup>e</sup> siècle et sont aujourd'hui en grande partie désaffectés et insalubres (Fig. 24)

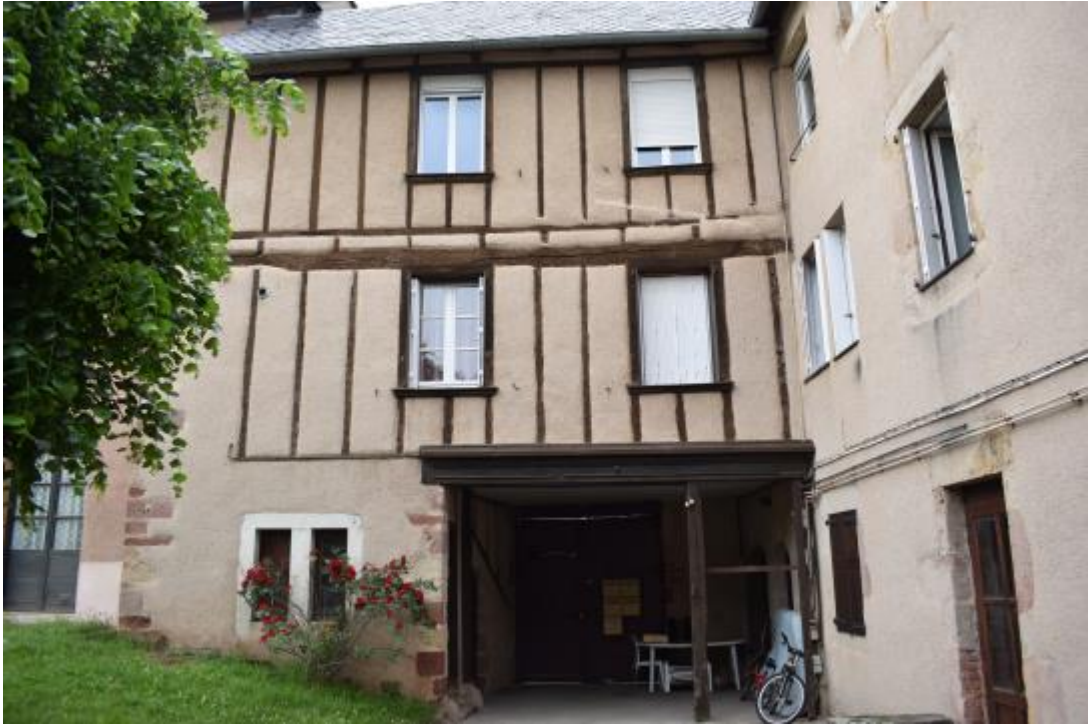
Figure 25 : élévation est de la partie G, façade à pan de bois.

L'élévation est de ce bâtiment comporte quatre niveaux. Le rez-de-chaussée est pour moitié un porche permettant l'accès à l'ancienne ruelle dite de « la pinhe » (Fig. 25). Les deux niveaux suivant sont en pan de bois et comporte quatre ouvertures sur la face est, deux à chaque niveaux, et trois sur la face sud, une au deuxième niveau, une au troisième et une au quatrième. Il y a visiblement un niveau de comble. Sous le porche du côté nord se trouve une double porte en arc en plein cintre en pierre de taille, l'une donnant sur une cave et l'autre sur l'habitation (Fig. 26). Du côté sud du porche une porte en pierre de taille, couverte en arc en plein cintre et une grande porte rectangulaire sont présentes (Fig. 27).

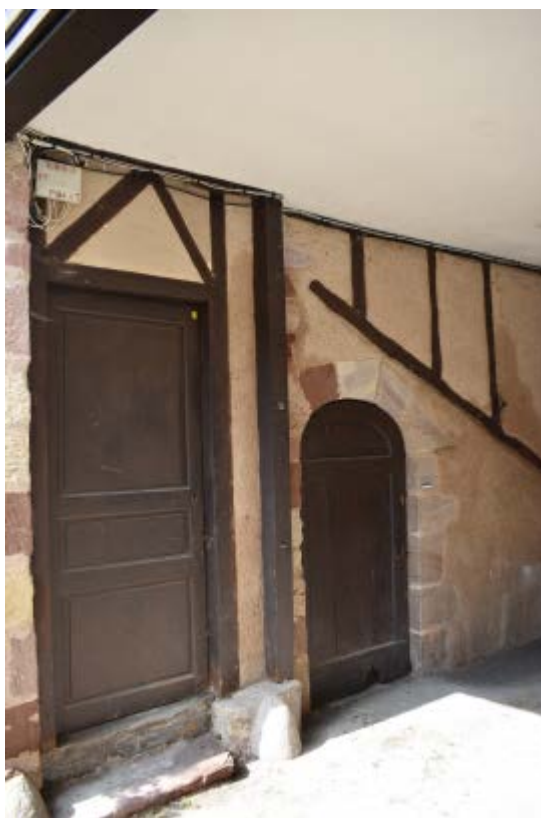
Figure 27 : mur nord du deuxième porche, porte rectangulaire et porte à arc en anse-de-panier.

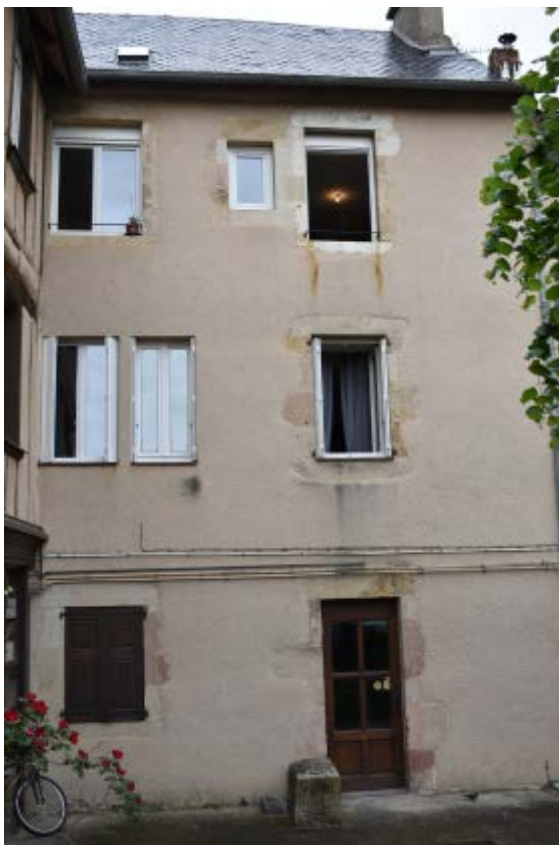
Figure 28 : élévation nord de la partie H

Cette élévation est partagée entre deux bâtiments distincts. Le premier niveau de la partie ouest comporte, outre la double porte couverte en arc en plein cintre, une fenêtre rectangulaire et une porte elle aussi rectangulaire. Leurs encadrements en pierre de taille, et brique pour la porte, sont visibles malgré le crépi. Les deuxième et troisième niveaux comportent chacun trois baies de formes hétéroclites (Fig. 28).

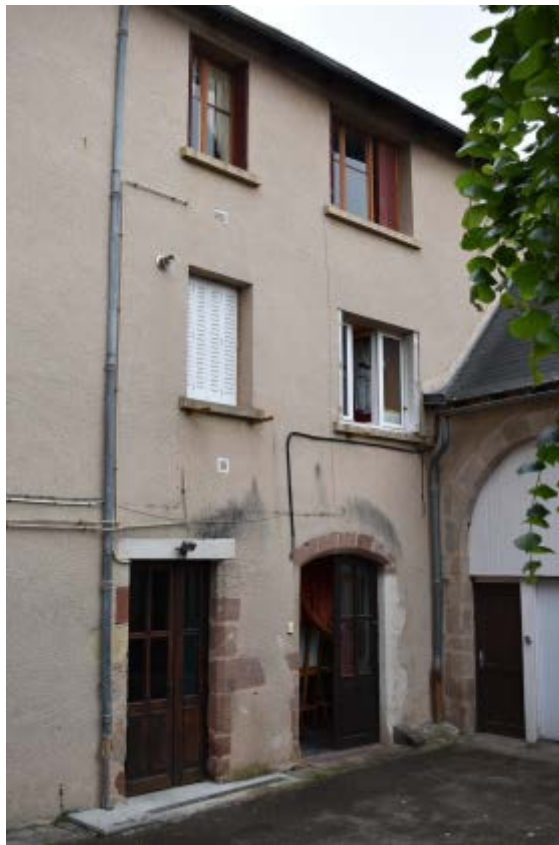
Figure 29 : élévation nord de la partie I.

La deuxième partie de cet édifice est elle aussi crépie et seuls sont visibles les encadrements des deux portes du premier niveau. Ces portes sont rectangulaire pour l'une et couverte en arc en plein cintre pour l'autre. Les piédroits sont en pierre de taille calcaire et grès. Les deuxième et troisième niveaux comportent chacune une baie rectangle et une carrée (Fig. 29).

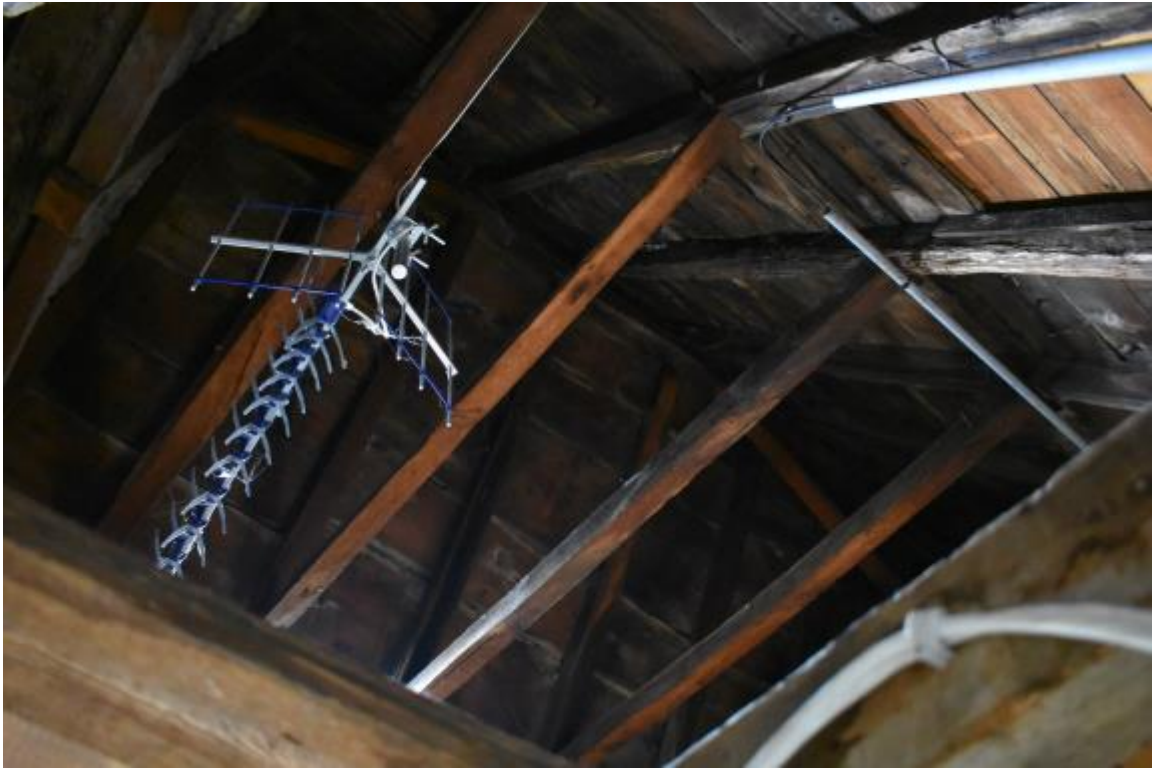
Figure 33 : vue de la charpente de la partie F depuis les combles.

La charpente semble avoir été refaite au XIXe siècle mais n'a pas pu être observée de près (Fig. 33).

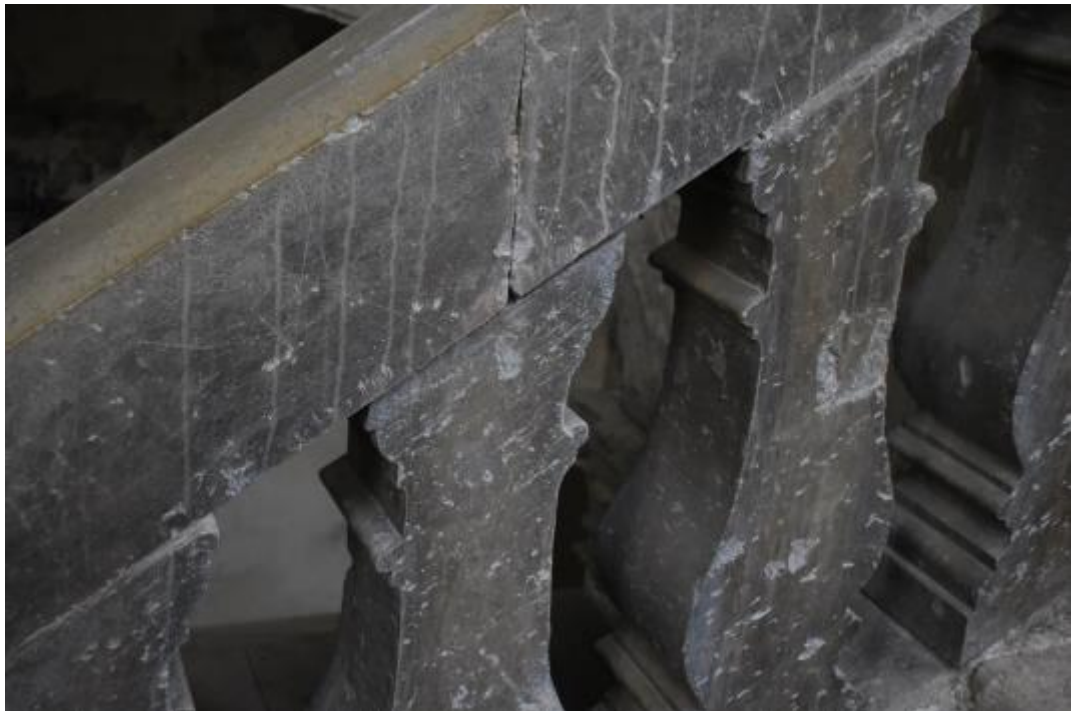
Figure 36 : grand escalier, revers de la rampe avec balustres rampants.

La rampe d'escalier est en calcaire sculpté en forme de balustre, en relief uniquement du côté visible depuis l'entrée et lisse sur l'autre face (Fig. 36). La rampe débute par un aileron en forme de volute fortement érodé adossé à un pilier central (Fig. 37). Elle s'étire ensuite sur quatre segments dont le dernier borde le palier (Fig. 38). La main courante du côté du mur est en bois fixée par des pattes en métal. Les marches sont larges et la rampe massive comporte des moulures, aux mêmes motifs que l'aileron du rez-de-chaussée, sur le pilier qui marquent les virements à angle droits. Il y a une porte au niveau du deuxième petit palier, donnant vers le sud, au-dessus du porche. Le mur ouest est percé de trois très grandes fenêtres donnant sur la rue de l'Embergue. Le mur est était percé sur sa moitié sud par une autre très grande fenêtre aujourd'hui bouchée.

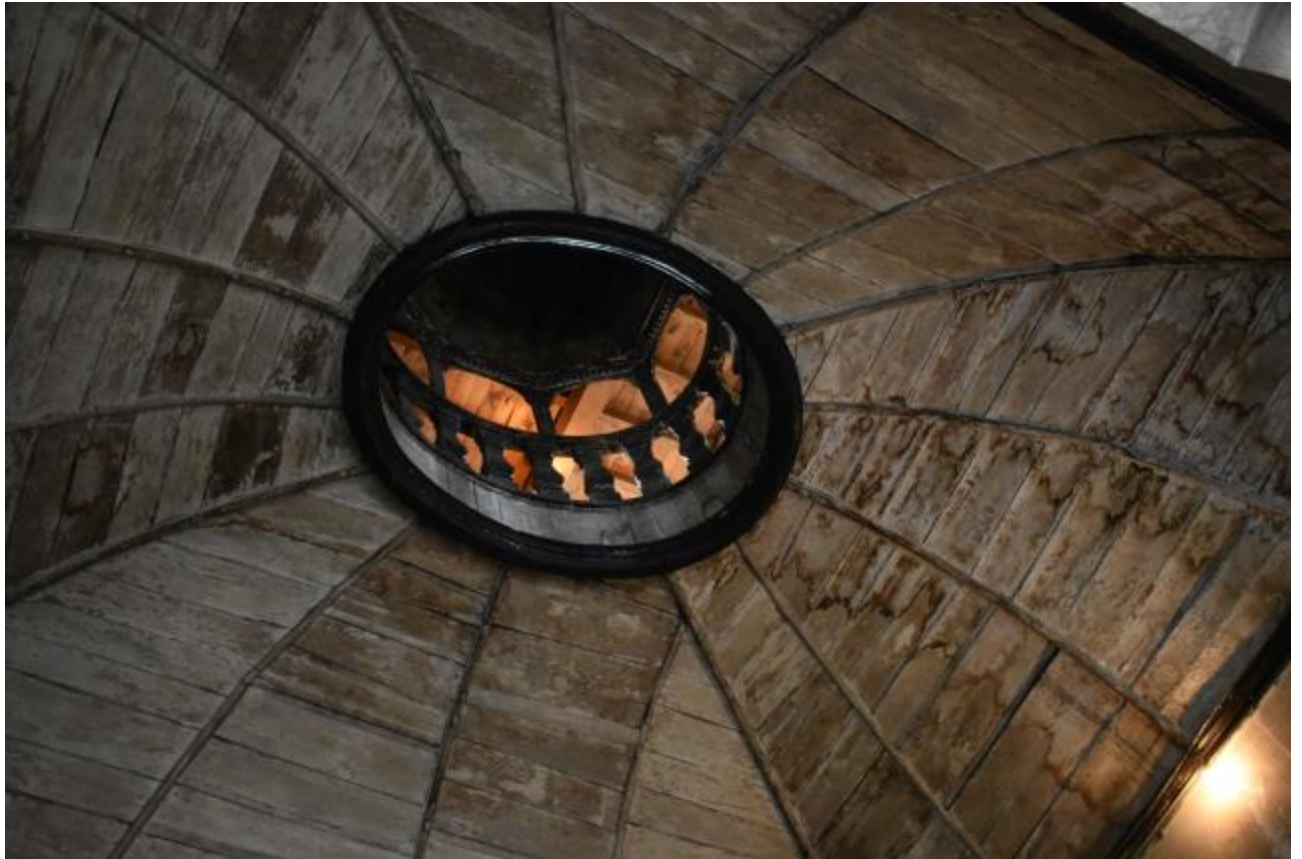
Figure 39 : plafond du grand escalier, fausse voûte lambrissée et lanternon de bois.

Le plafond haut de cette pièce est couvert d'une fausse voûte lambrissée (Fig. 39). Le lambris est recouvert d'une peinture blanche avec des restes de bleu, écaillée. Le plafond est percé en son centre par une ouverture ovale surmontée d'un lanternon en bois.
