**Communauté  
d'agglomération  
du Grand Rodez**

**Inventaire du  
patrimoine**

**Druelle  
Moulin de Rival**

**Diane Joy  
Février 2014**

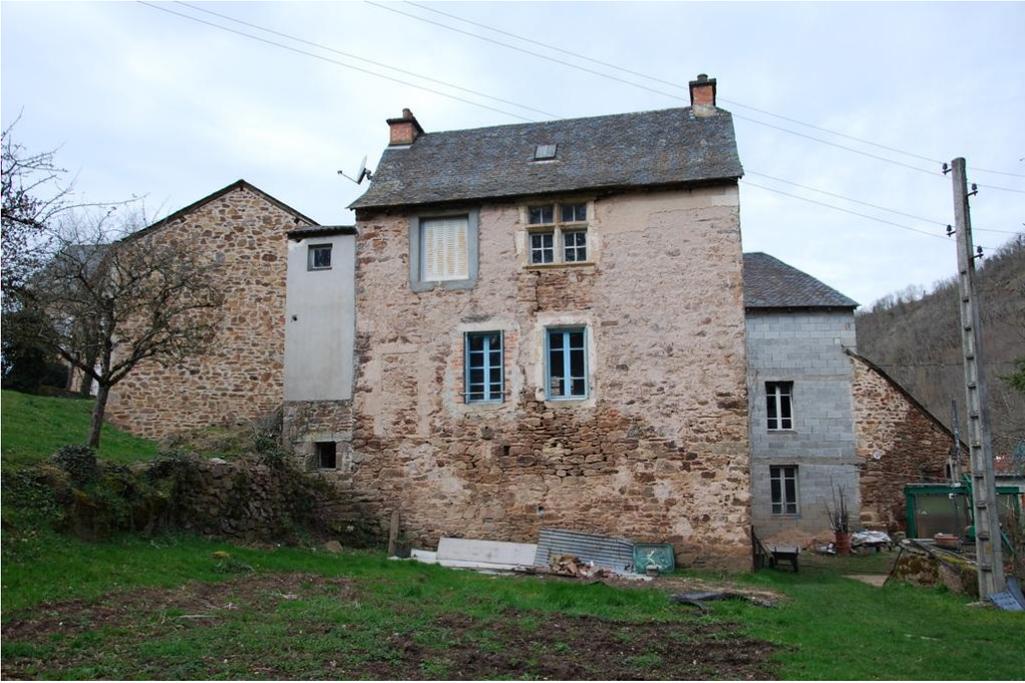
Fig. 5 : Le logis,  
élévation sud-est.

Le logis est implanté au sud-ouest de l'ensemble. Il compte trois niveaux, sa façade principale est tournée vers la cour au nord-ouest. Il est construit en moellon de schiste sans chaînes d'angle appareillées (fig. 5 à 7).

Le premier étage comporte une porte en façade arrière, rejetée à gauche de la façade (fig. 5). La pierre de l'évier se distingue depuis l'extérieur (les intérieurs du logis n'ont pas été vus) et ce niveau était percé d'une haute demi croisée (dépourvue de traverse puisque les piédroits n'en conservent aucune trace d'accroche). Sur la cour ce niveau a été l'objet de remaniements plus importants et s'est vu adjoindre au XXe siècle un petit volume en surplomb desservi par un escalier en ciment qui occulte depuis l'extérieur les traces des dispositions d'origine (fig. 6). La cheminée occupe le mur pignon est (présence non vérifiée à l'intérieur (fig. 7)). Les percements du pignon est au premier comme au deuxième étage sont récents.

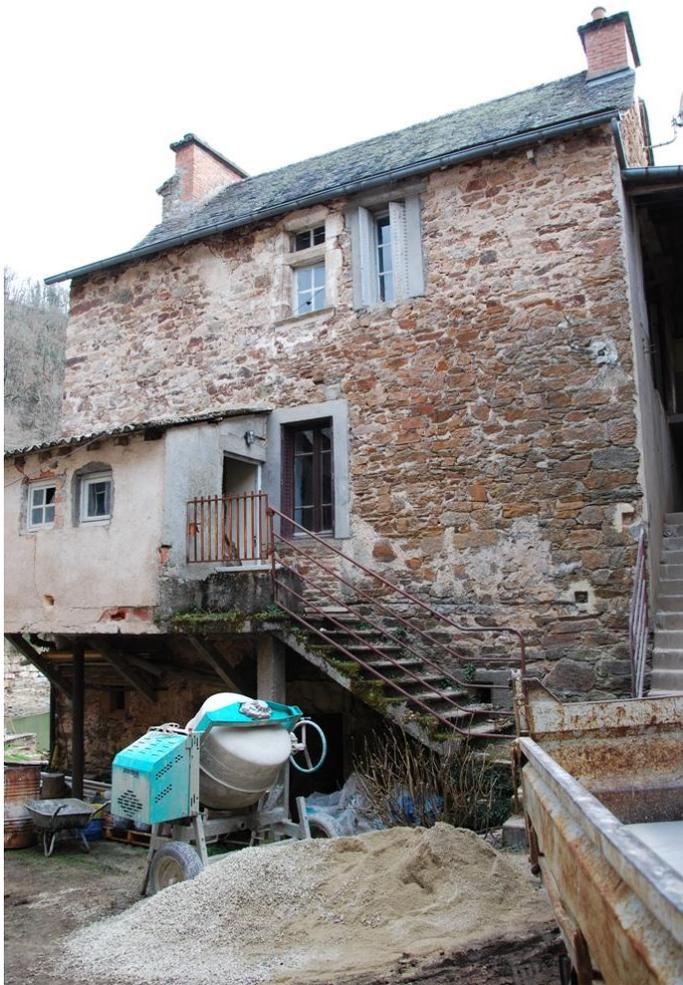
Fig. 6 : Le logis, élévation nord-ouest sur la cour.

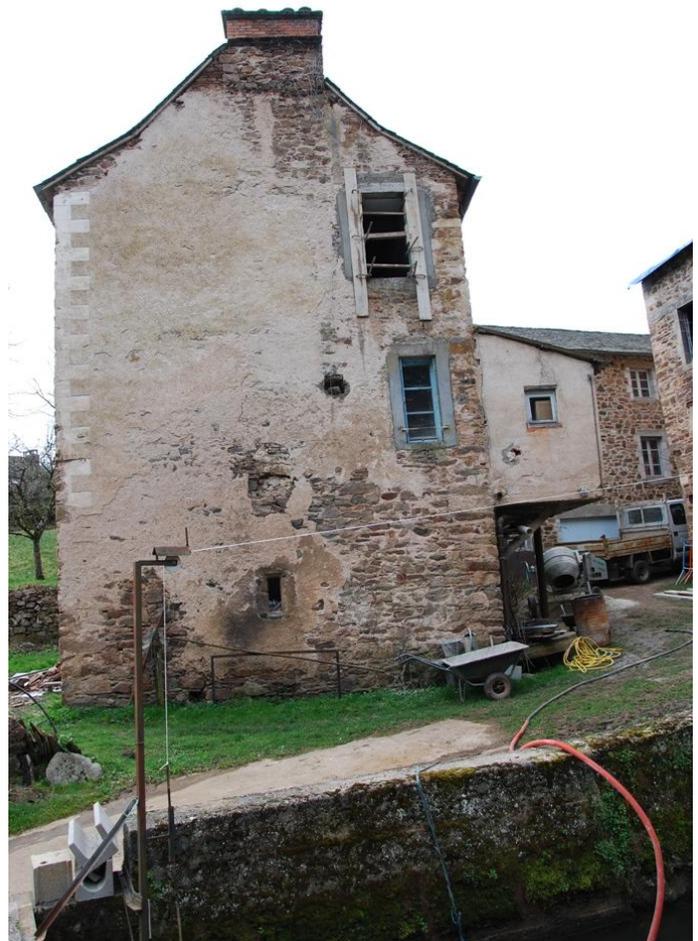
Fig. 7 : Le logis, élévation nord-est.

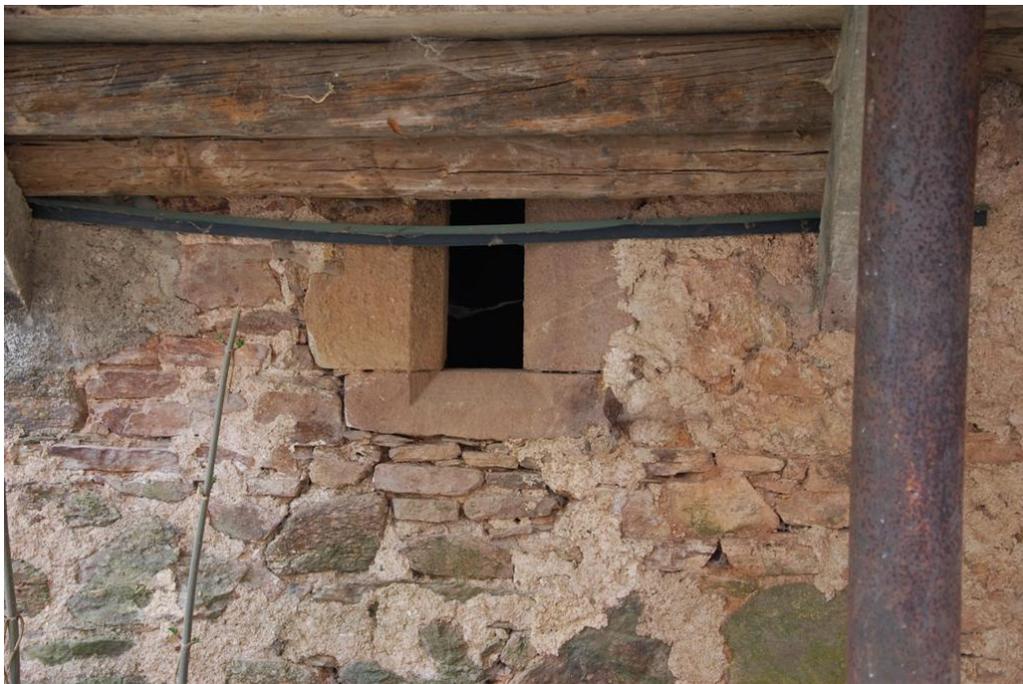
Fig. 8 : Le logis, élévation sur la cour, rez-de-chaussée, jour de gauche.

Le premier niveau est aveugle sur la façade arrière et pourvu d'une simple fente de jour chanfreinée sur le pignon est. Vers la cour, il est percé de deux portes rectangulaires aux encadrements chanfreinés de part et d'autre d'un trumeau commun et chaque partie du rez-de-chaussée est également pourvue d'un jour quadrangulaire chanfreiné (fig. 8).

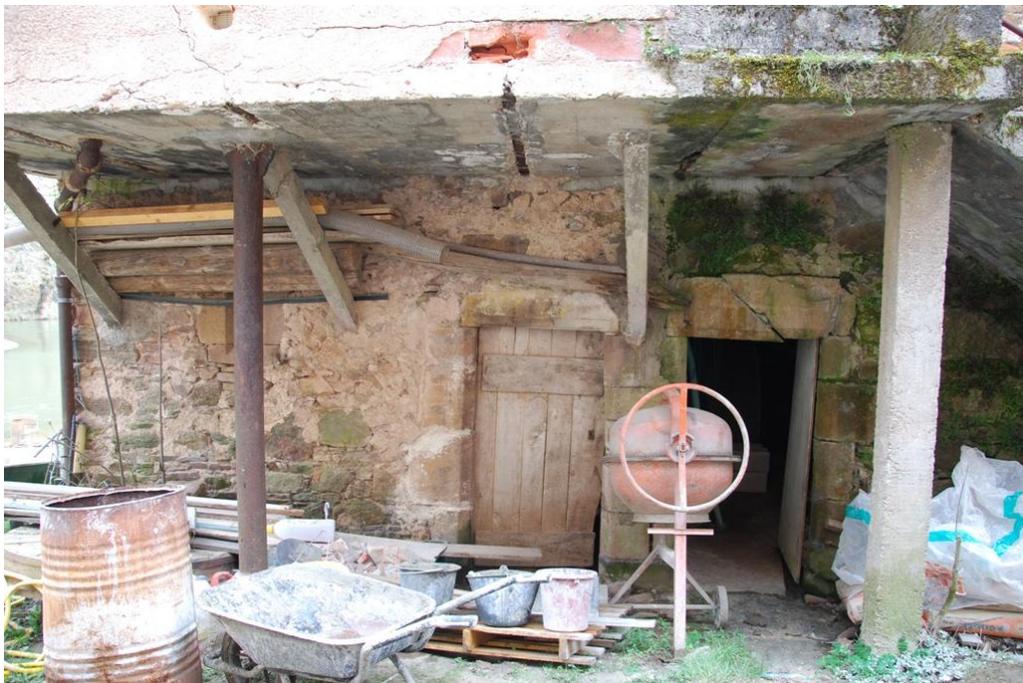
Fig. 9 : Le logis, élévation sur la cour, rez-de-chaussée.

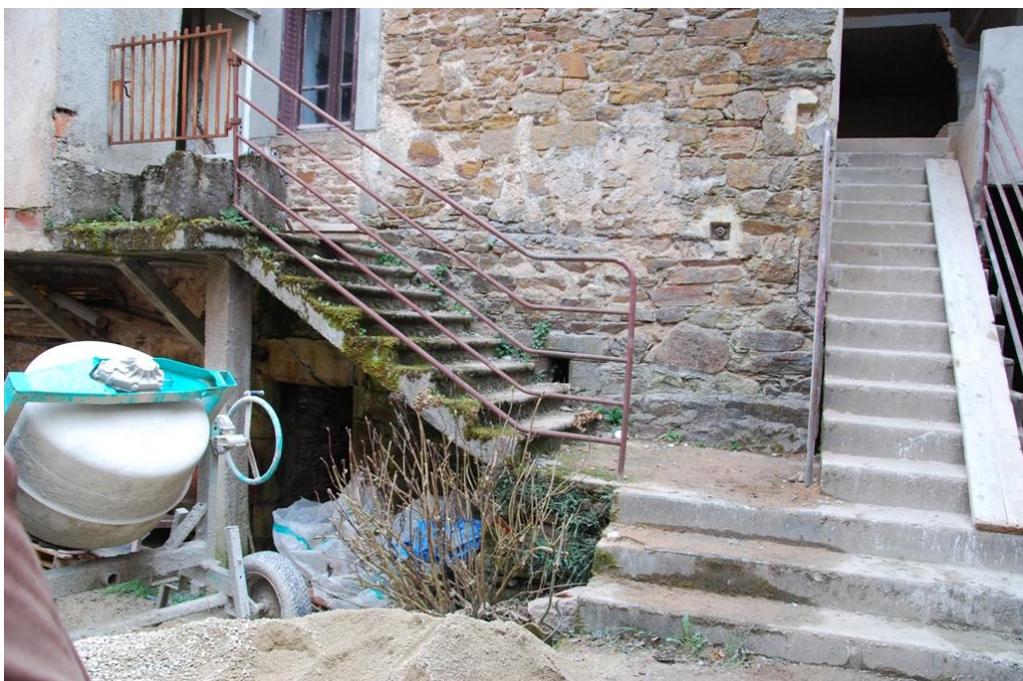
Fig. 10 : Le logis, élévation sur la cour, rez-de-chaussée, extrémité droite.

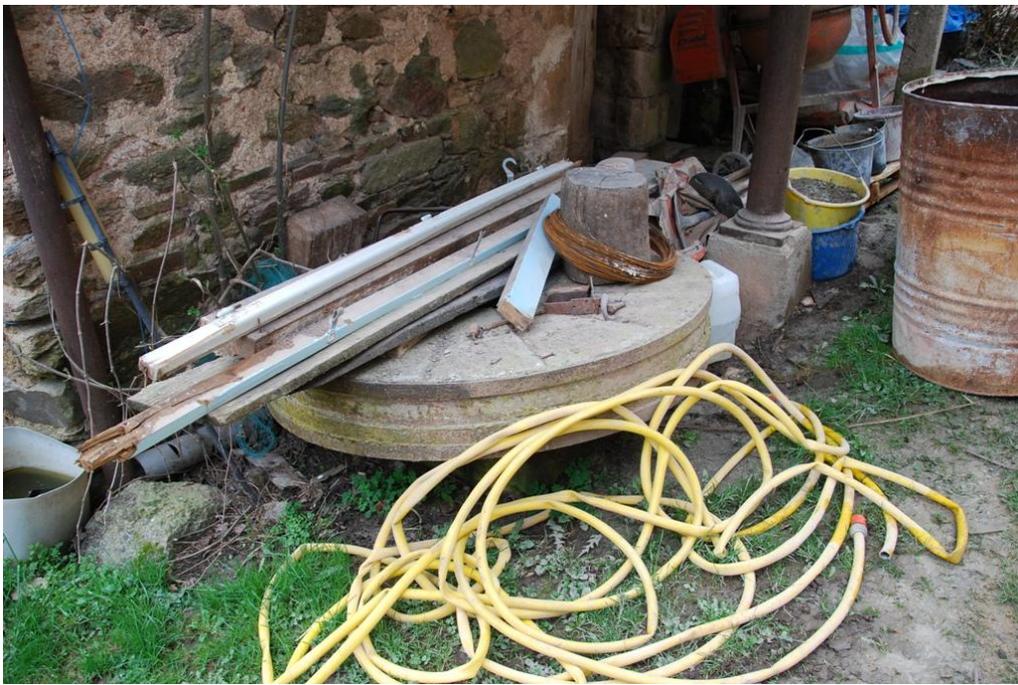
Fig. 11 : Ancienne meule déposée dans la cour.

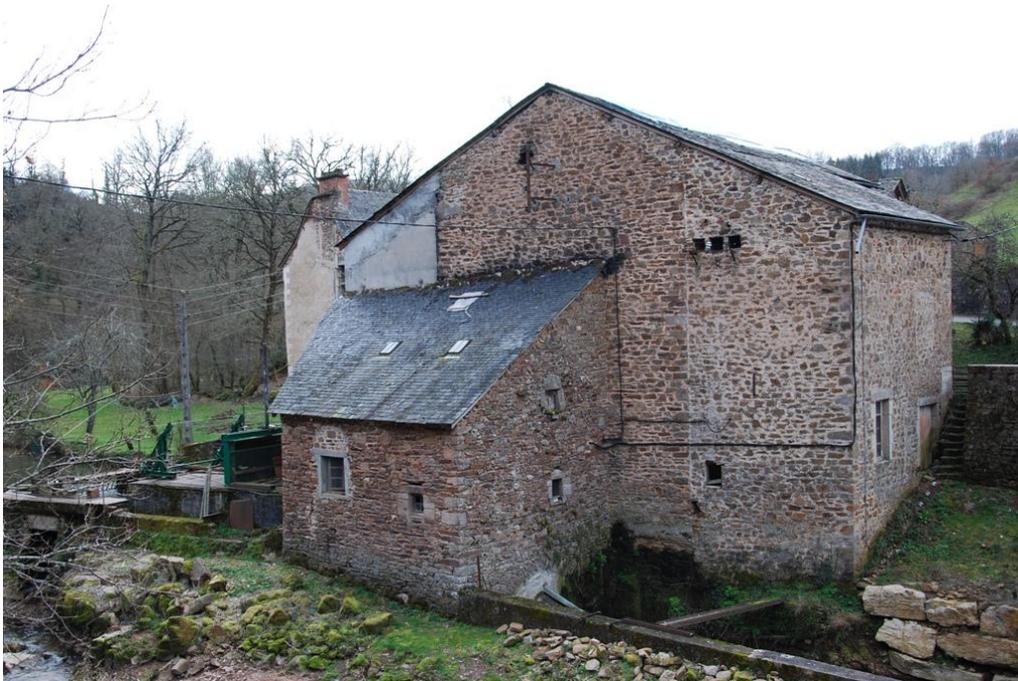
Fig. 12 : Le moulin, élévations nord-ouest.

Contre le bâtiment central, un troisième volume, peu profond, a été ajouté au nord-ouest qui semble pouvoir dater du XIXe siècle. Presque aussi haut que le corps de bâtiment central, il avait été pourvu dans un premier temps d'un toit en appentis contre celui-ci (fig. 12).

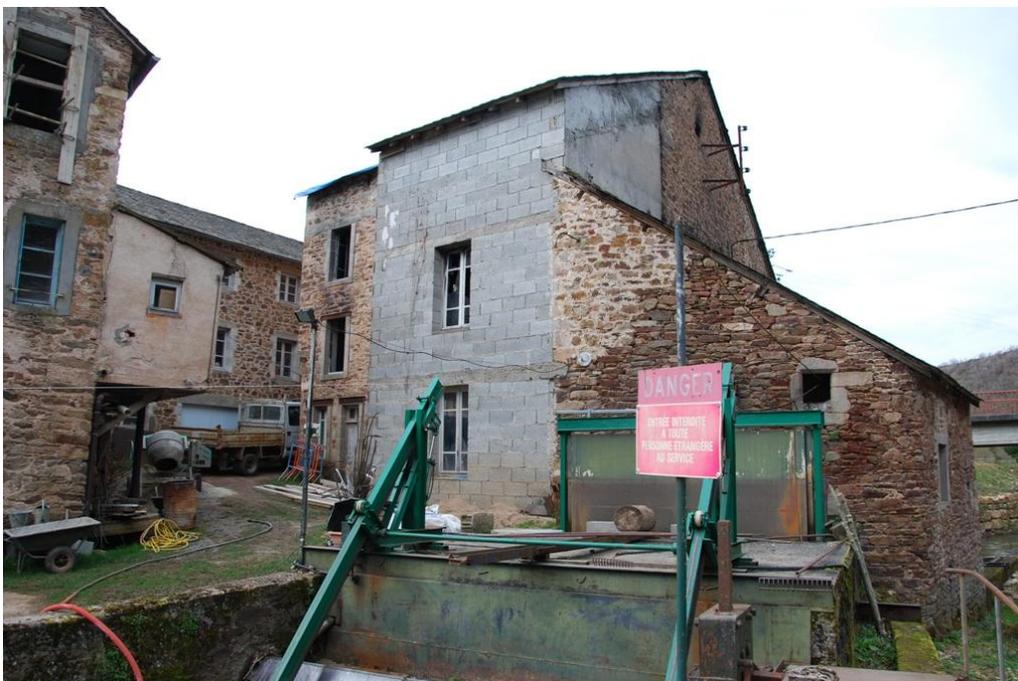
Fig. 13 : Le moulin, élévations sud-est.

Enfin, un dernier volume en parpaing de béton a été construit du côté de la cour au sud-est (fig. 13).

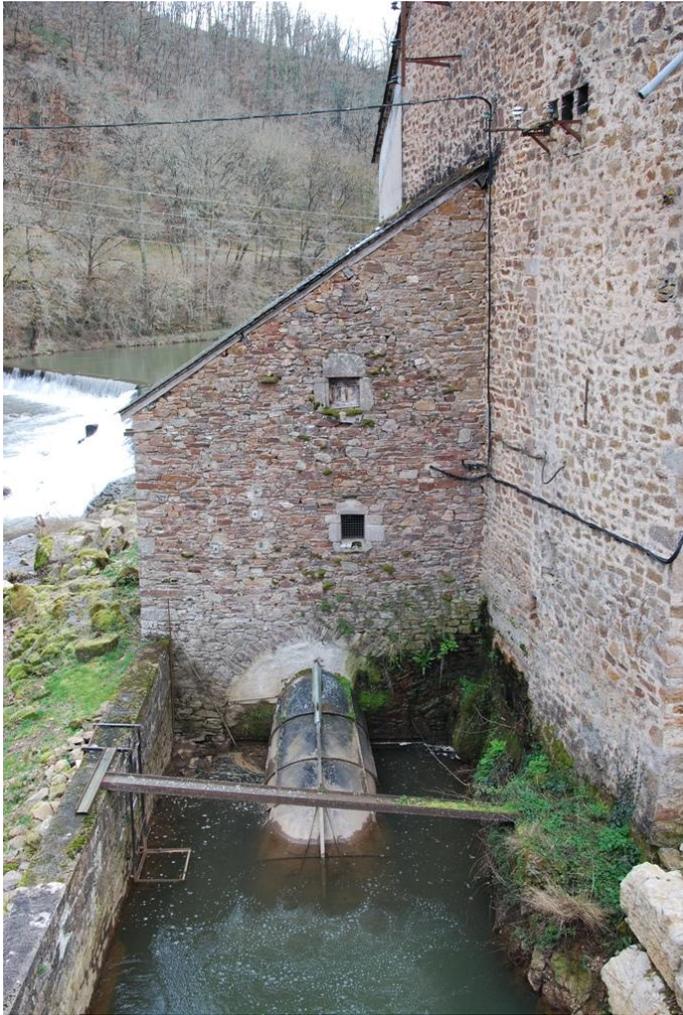
Fig. 14 : Le moulin, élévation nord-ouest.

Le moulin lui-même résulte de l'agencement de quatre volumes d'époques différentes. La partie la plus ancienne est le corps de bâtiment qui abritait les turbines (fig. 14). Il s'agit d'un petit bâtiment de plan polygonal et comptant deux niveaux avec un angle arrondi à l'est vers l'aval. Construit en moellon sans chaînes d'angles appareillées et au-dessus du canal de dérivation, il abritait les turbines du moulin, roues horizontales très largement majoritaires dans l'Aveyron dès le Moyen Age. Son mur sud-ouest est percé d'une porte chanfreinée en rez-de-chaussée (fig. 19). Son tableau est tourné vers l'extérieur de ce corps de bâtiment, sans qu'il soit possible en l'état de savoir si la porte mettait en communication avec l'intérieur du corps de bâtiment ouest déjà existant ou avec la cour. La mise en œuvre de ce corps de bâtiment ainsi que les encadrements chanfreinés de ses ouvertures, porte sud-ouest et petites fenêtres, indiquent qu'il est contemporain du logis (fig. 12). Il était couvert d'un toit à deux pans, parallèle à la rivière. Les pignons d'origine se distinguent encore sous une surélévation postérieure qui a pourvu le bâtiment d'un toit en appentis appuyé contre le mur pignon du corps de bâtiment central (fig. 14).

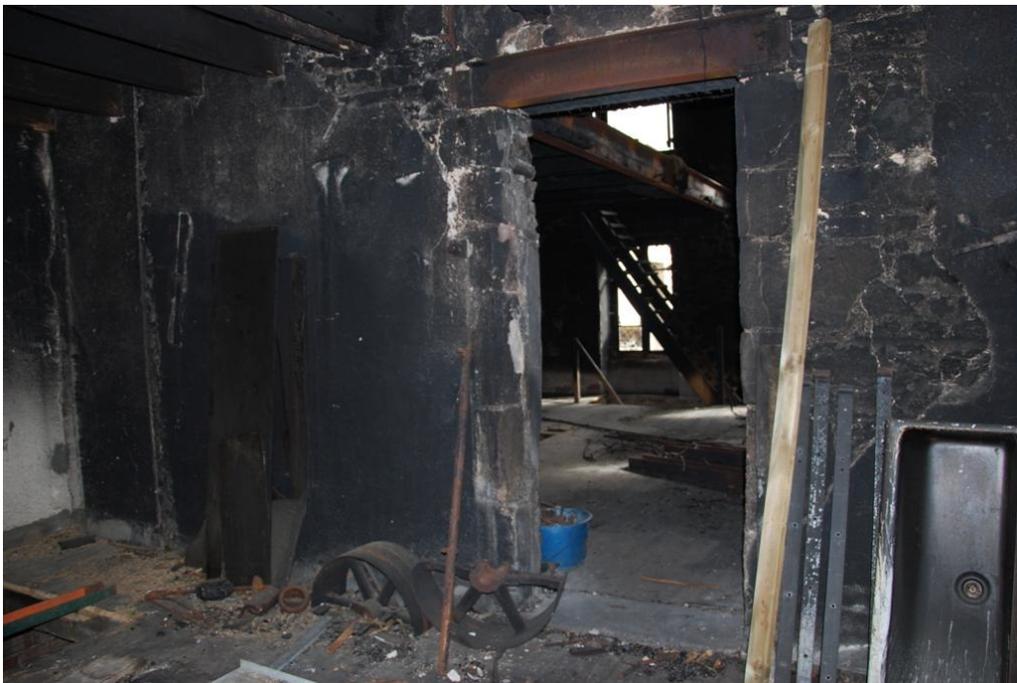
Fig. 15 : Intérieurs, premier étage, porte aux piédroits chanfreinés dans le mur nord-ouest.

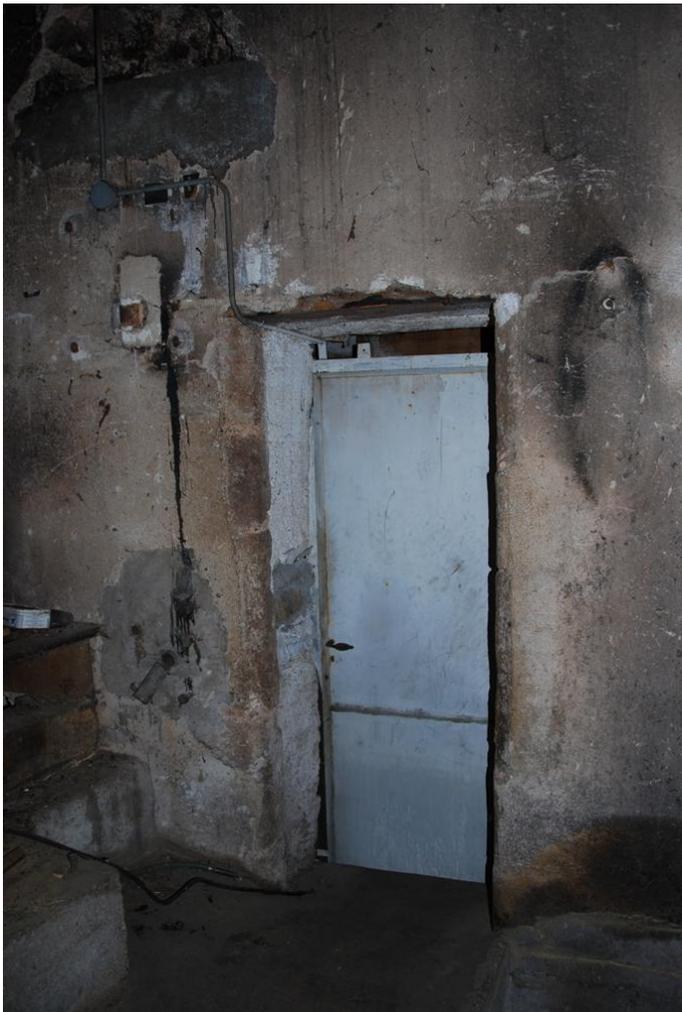
Fig. 19 : Le Moulin, intérieurs, rez-de-chaussée, porte à l'encadrement chanfreiné dans le mur séparant le corps de bâtiment central et le bâtiment au-dessus du chenal.

Le corps de bâtiment central du moulin est difficile à dater. Il est antérieur au XIXe siècle, période à laquelle lui est adossé le corps de bâtiment nord-est et conserve une porte chanfreinée dont il faudrait vérifier s'il elle est en place pour savoir si ce corps de bâtiment peut remonter à la fin du Moyen Age ou à l'époque moderne.
