**Communauté  
d'agglomération  
du  
Grand-Rodez**

**Inventaire du  
patrimoine**

**Le Monastère  
Prieuré puis église paroissiale  
Saint-Etienne et Saint-Blaise**

**Diane Joy  
août 2012**

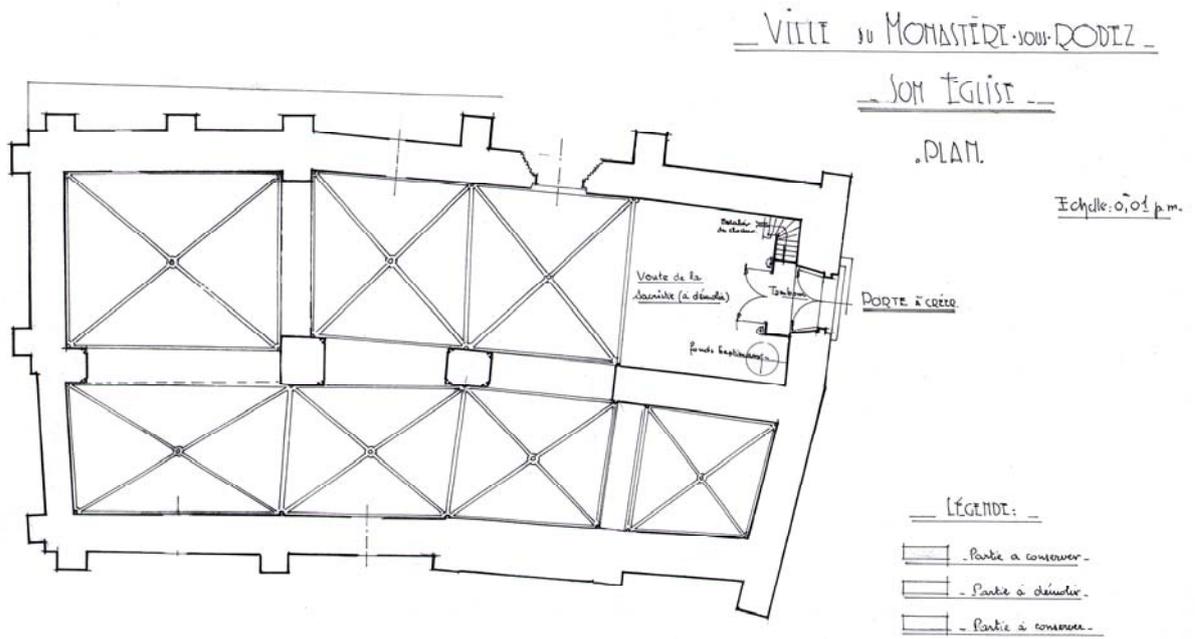
Figure 1 : Plan de l'église du Monastère par André Salvan, années 1960, Service territorial de l'architecture et du patrimoine de l'Aveyron (le nord est en bas).

L'église compte deux nefs d'inégales largeurs de quatre travées chacune qui s'achèvent par un chevet plat (fig. 1). Elle est ouverte par trois portails : un à l'ouest, du XX<sup>e</sup> siècle, et deux portails médiévaux, au sud et au nord dans les deuxièmes travées. L'édifice est implanté sur un dénivelé important ; de nombreuses modifications de niveaux du sol sont visibles à l'intérieur, le seuil du portail nord se trouve à 1,50 m au-dessus du sol actuel de l'église et le portail sud est précédé d'un emmarchement extérieur. Elle était entourée d'un cimetière, encore visible sur le plan cadastral de 1810 (fig. 4), jusqu'au XIX<sup>e</sup> siècle.

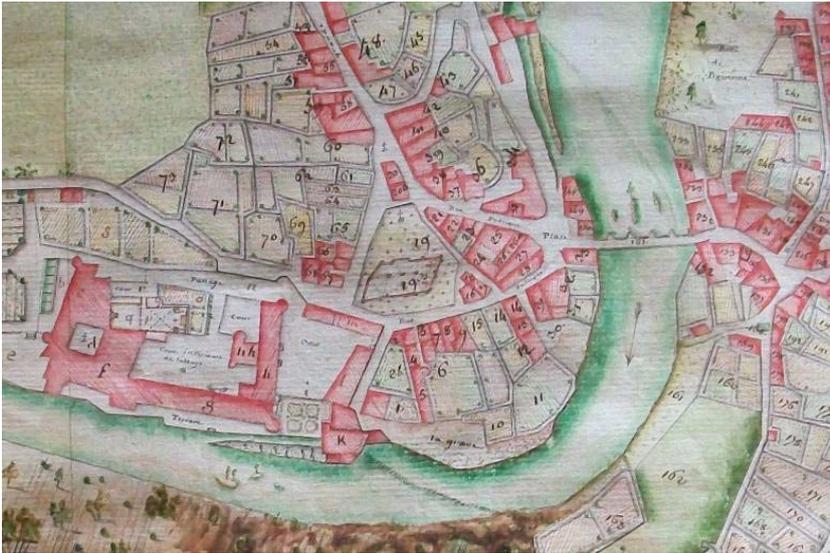
Figure 3 : Plan du Monastère en 1783, collection privée. L'église est entourée du cimetière au n° 19.

C'est un état proche de celui-ci que montre succinctement le plan du Monastère dressé en 1783 : deux croix rouges signalent les autels des sanctuaires dans les extrémités orientales des deux nefs et l'église est entourée du cimetière (fig. 3).

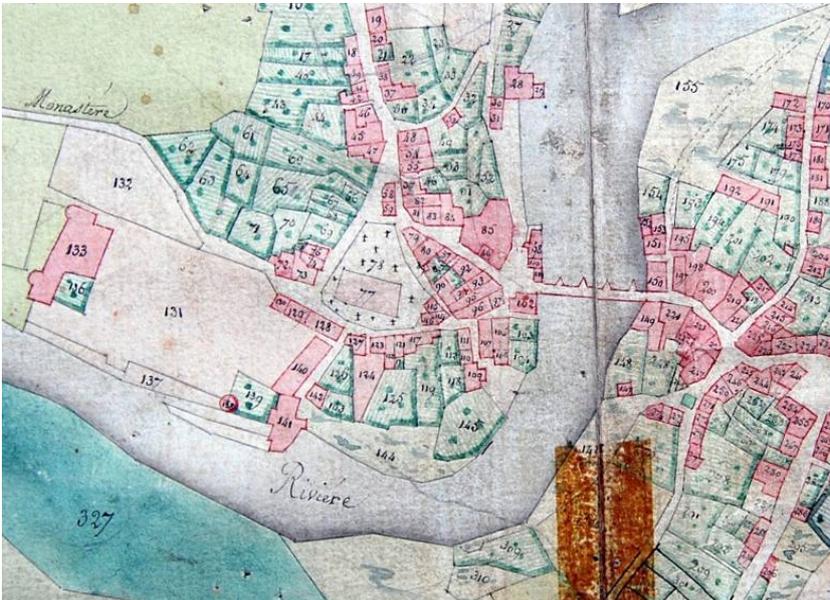
Figure 4 : Plan cadastral du Monastère en 1810, Archives départementales de l'Aveyron, 22 P 132.

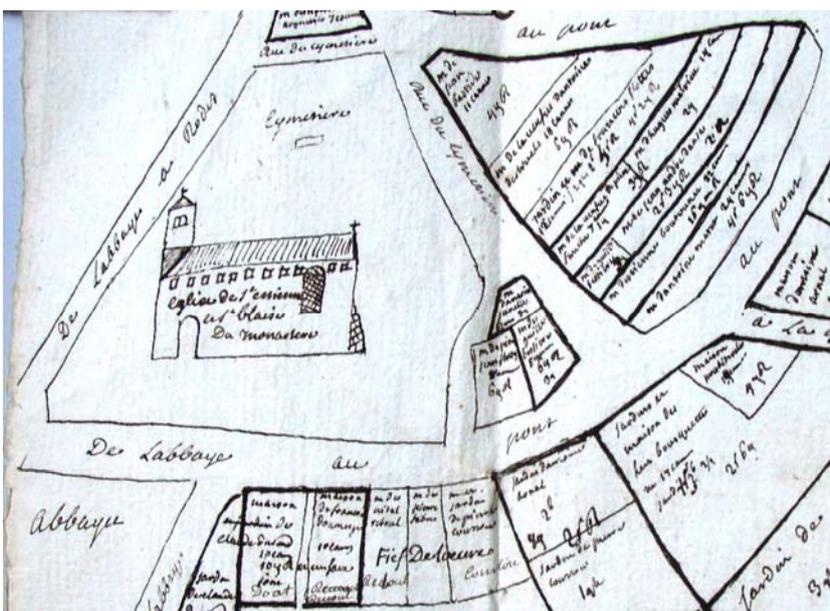
Figure 5 : Plan cadastral du Monastère à la fin du XVIIIe siècle, Archives départementales de l'Aveyron, 30 H 43.

Dans un premier temps, un système défensif resserré autour du clocher est donc mis en place, puis, dans un second temps, l'église est surmontée d'un niveau haut et ses élévations périphériques sont surhaussées, un niveau de refuge avec vocation défensive est mis en place. Derrière un parapet crénelé au nu du mur, des dalles en surplomb vers l'intérieur forment un chemin de ronde (fig. 27). La majeure partie des merlons a été bouchée par la suite et certains d'entre eux ont été transformés en fenêtres. Sur le plan cadastral de la fin du XVIII<sup>e</sup> siècle conservé aux Archives départementales, la vue, très simplifiée, de l'église montre bien le parapet crénelé avant le bouchage de certains des merlons (fig. 5).

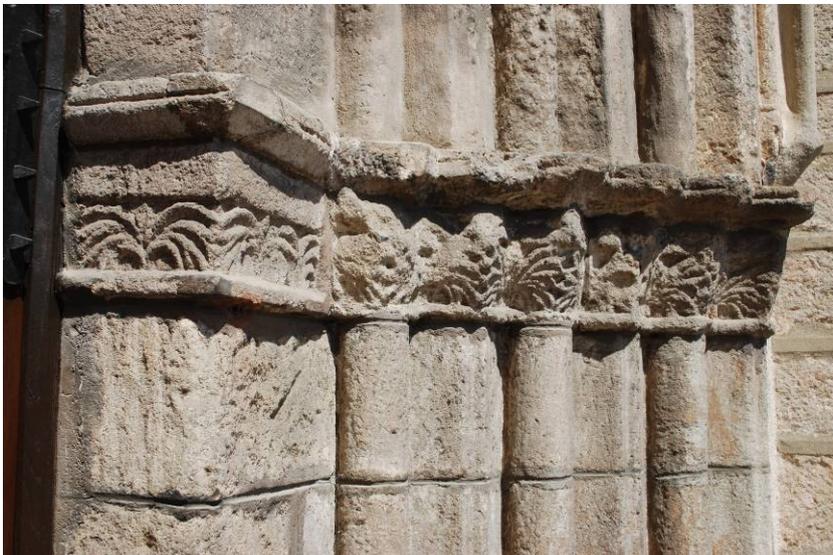
Figure 10 : Le portail sud, détail des chapiteaux-frise du piédroit est.

A l'exception de l'ancien arc triomphal, es deux travées orientales de la nef sud, implantées selon le même axe, ne conservent pas d'élévations visibles antérieures au XIII<sup>e</sup> siècle. Les chapiteaux frises du portail sud présentent une sculpture trop fruste pour qu'il soit possible de proposer une datation plus précise que la seconde moitié du XIII<sup>e</sup>

siècle (fig. 10 et 11). Il faut vraisemblablement situer dans la même campagne de travaux le couvrement de la nef sud par des voûtes aux ogives lourdes à profil anguleux, retombant sur les chapiteaux de colonnettes en surplomb sur des culots en partie haute des murs (fig. 15, 16 et 17).

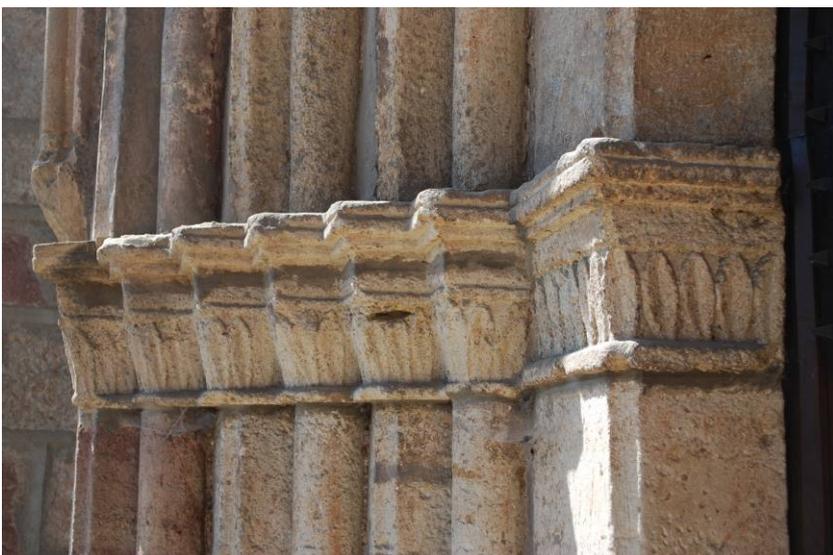
Figure 11 : Le portail sud, détail des chapiteaux-frise du piédroit ouest.

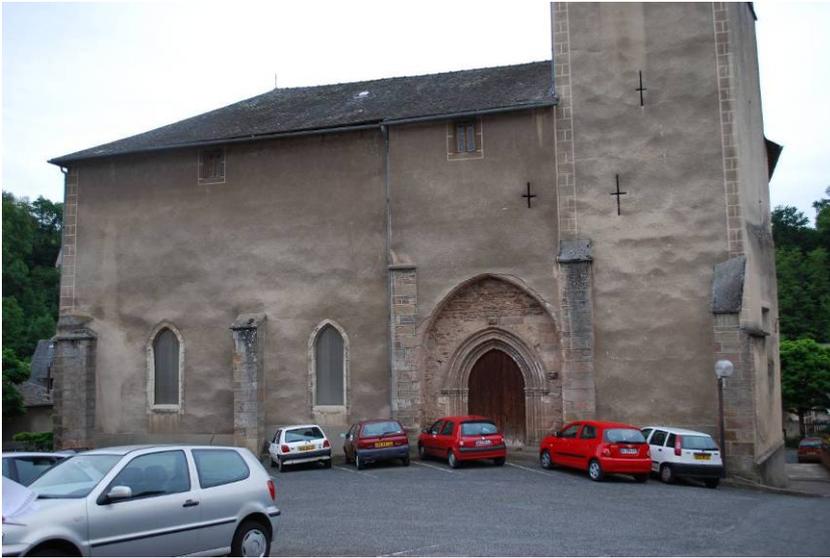
Figure 12 : L'élévation nord.

Le portail nord est encadré de deux contreforts massifs qui portent un arc brisé au-dessus du portail et en surplomb supportant un encorbellement du mur (fig. 12 et 13) correspondant à un petit espace défensif accolé à l'est de la tour-clocher (cf. *infra*).

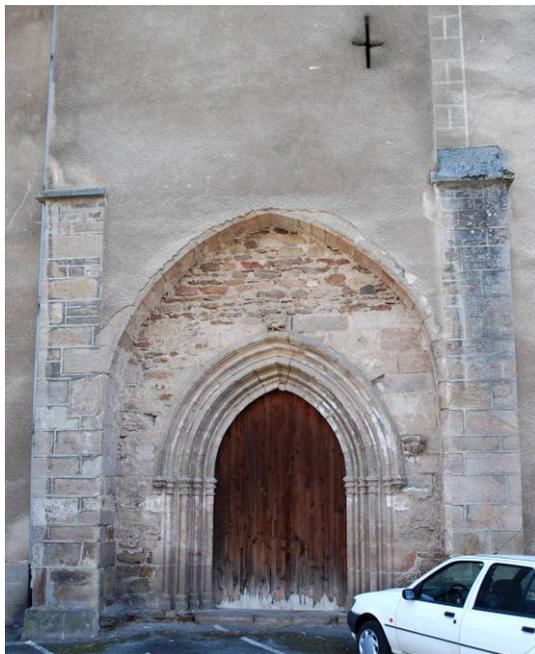
Figure 13 : Le portail nord, surmonté d'une archère cruciforme.

Les archères de la tour-clocher sont similaires à celles des élévations ouest et nord, près de la tour. L'examen du revers du mur ouest montre qu'une petite élévation en appentis a précédé le parapet crénelé qui est venu prendre appui dessus (fig. 25). Des corbeaux en pierre, en place dans les maçonneries de l'élévation sud de la tour, portaient ce pan de toit en appentis, qui couvrait également la voûte en berceau de la première travée occidentale de la nef sud (fig. 24). Du côté nord, la disposition devait être différente : les corbeaux disposés sur l'élévation est de la tour sont postérieurs à celle-ci et aucune trace d'accroche d'une toiture n'est visible entre le sommet de la porte et l'archère au-dessus (fig. 26). Les deux hauts contreforts et la surépaisseur du mur qui surplombe le portail nord portent le pan d'élévation avec l'archère situé au-dessus du portail vers l'ouest, mais contrairement aux dispositions existantes sur d'autres églises fortifiées, l'arc en surplomb au-dessus du portail n'est pas percé d'un assommoir (fig. 13).

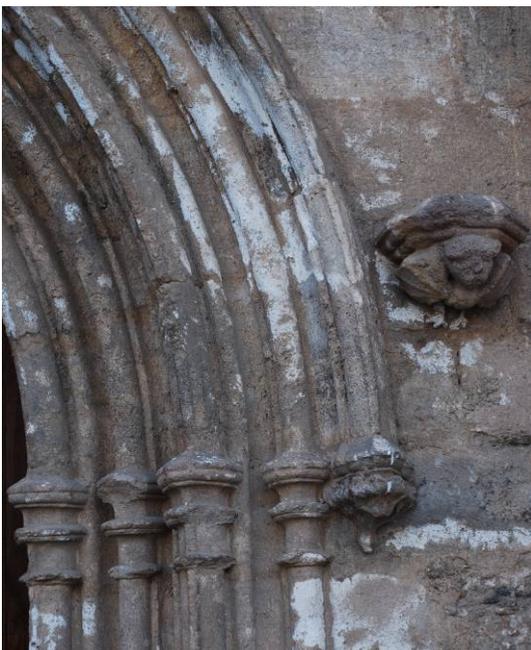
Figure 14 : Le portail nord, détail des chapiteaux du piédroit ouest et du culot destiné à recevoir une statuette.

Le portail nord est ouvert dans la deuxième travée occidentale de cette nef. Il est encadré de trois culots sculptés (celui de l'est a été bûché mais la queue du bloc est encore en place dans la maçonnerie) pour porter des statuettes (fig. 13 et 14). Les piédroits du portail sont formés de colonnettes toriques ou en amandes surhaussées d'un listel. Les chapiteaux sont lisses et simplement ornés sur la corbeille d'une bague de fines moulures horizontales. Seuls les deux culots du cordon d'archivolte sont sculptés de feuilles (fig. 14).

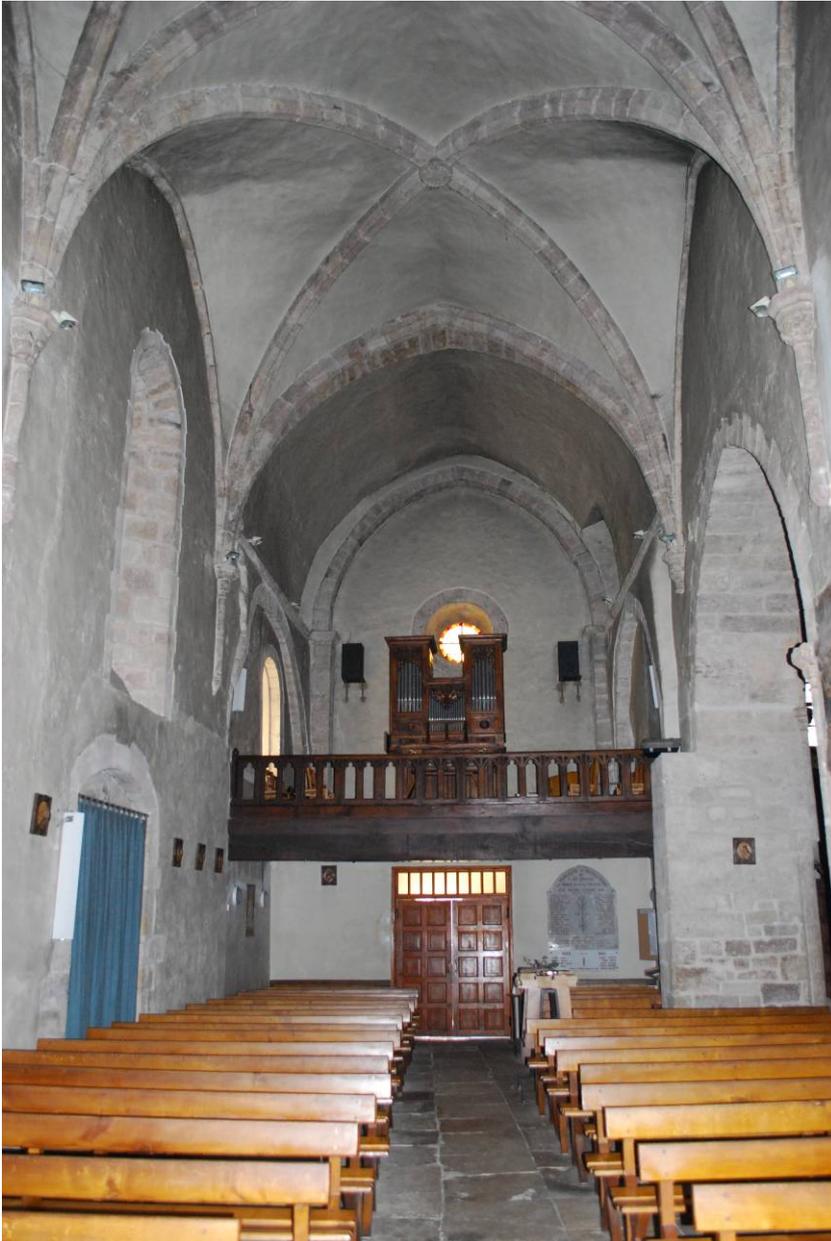
Figure 15 : La nef sud, vue depuis l'Est.

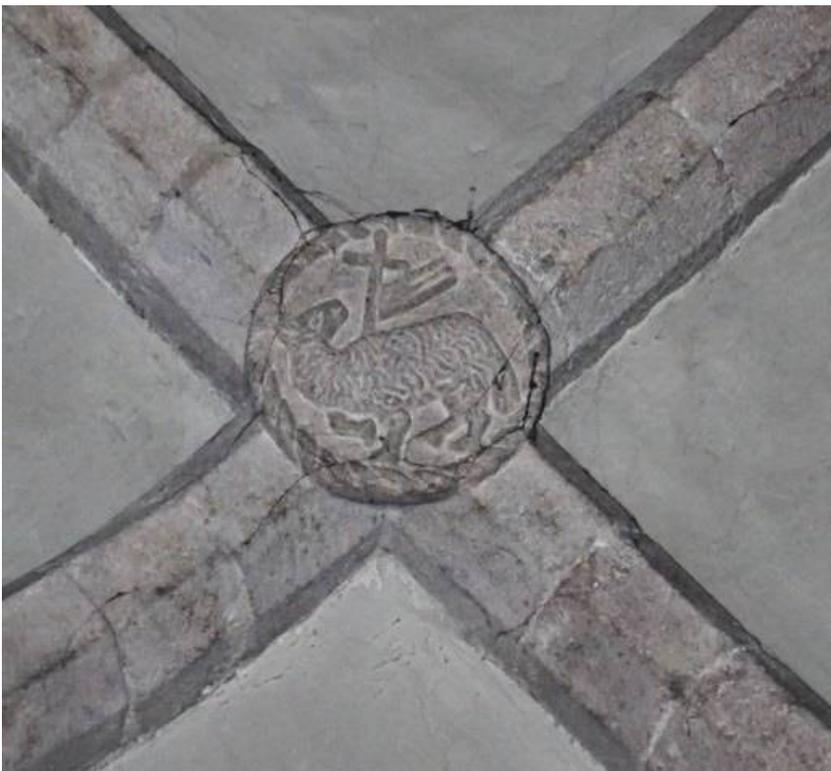
Figure 16 : La clé-de-voûte de la deuxième travée ouest de la nef sud, Agneau pascal.

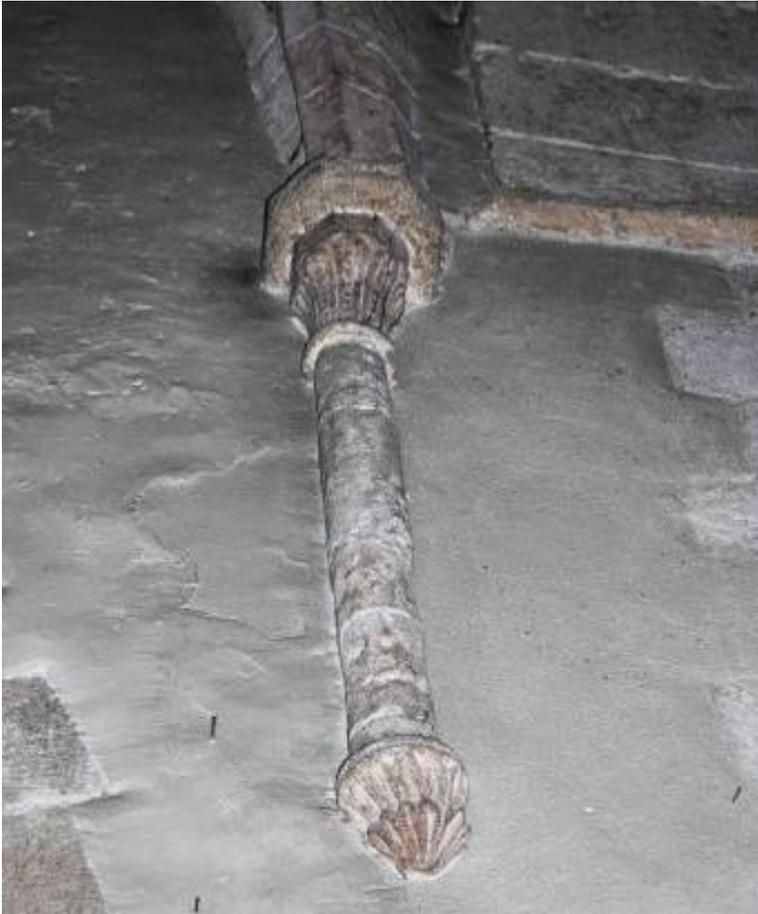
Figure 17 : La colonnette nord-est de la troisième travée de la nef sud ; à droite du chapiteau, le départ du doubleau qui marque l'entrée de la travée de chœur.

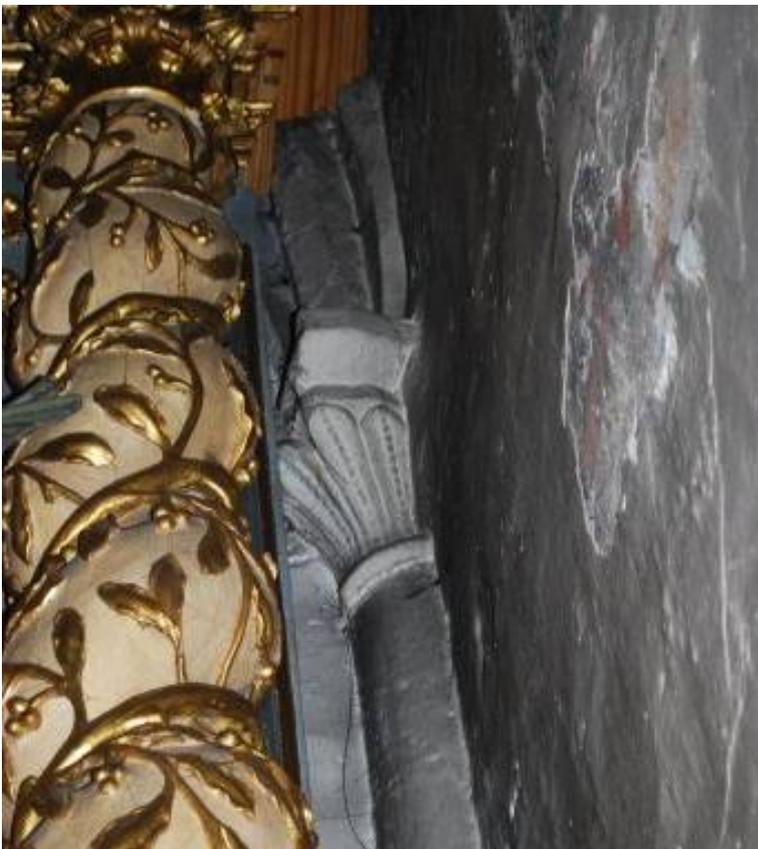
Figure 18 : La colonnette sud-est de la travée de chœur de la nef sud. A droite du chapiteau, sur le mur sud, vestiges d'enduits peints visibles dans les lacunes des badigeons de chaux.

Des vestiges d'enduits peints sont conservés dans les deux nefs de l'église : rinceaux végétaux et faux joints dans l'arrière voussure du portail nord, scènes figurées déposées dans la nef nord ; scènes figurées en place dans la travée orientale de la nef nord et sur le premier pilier qui sépare les deux nefs. Une partie d'entre eux fut dégagée lors des travaux de restauration de 1964. Il semble que la partie basse des murs ait fait l'objet d'une reprise complète des enduits, avec la pose d'un enduit au ciment, peut-être lors des travaux de 1932. En revanche, la partie haute des murs paraît conserver ses enduits anciens sur la majeure partie de l'édifice, des lacunes dans les laits de chaux superposés laissent ainsi voir des enduits peints polychromes et à scènes figurées dans la travée orientale de la nef sud (fig. 18).

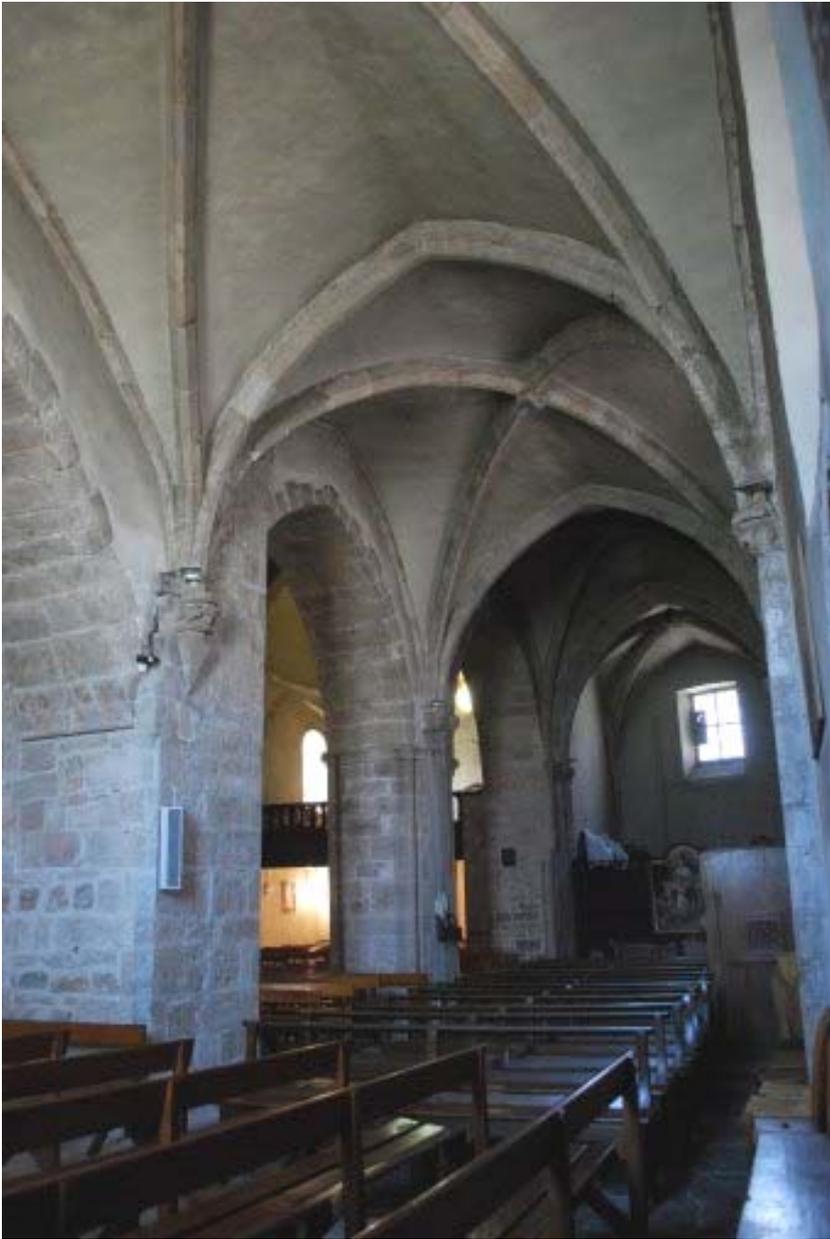
Figure 19 : Vue de la nef nord depuis l'Est.

La nef nord est plus étroite que la nef sud et ses voûtes sont moins hautes et les supports, les voûtes et la sculpture sont plus hétérogènes (fig. 19). Les travées sont irrégulières. La première à l'ouest est trapézoïdale, le mur ouest faisant une nette inflexion vers l'est au nord (fig. 1). Cette première travée, qui occupe la base de la tour-clocher, est séparée de la suivante par un large arc doubleau porté par de hautes impostes encadrées des colonnettes en surplomb qui portent les ogives de la première et de la deuxième travée. La largeur de l'arc doubleau est ici rendue nécessaire par le mur de la tour-porche au-dessus, ce qui amène à conclure que la construction de la tour-clocher est donc concomitante à celle de cette partie de la nef nord.

Les voûtes d'ogives de la nef nord reposent au sud sur des chapiteaux surmontant des culots pyramidaux et au nord sur des colonnettes en surplomb (à l'exception d'une colonne) (fig. 19).

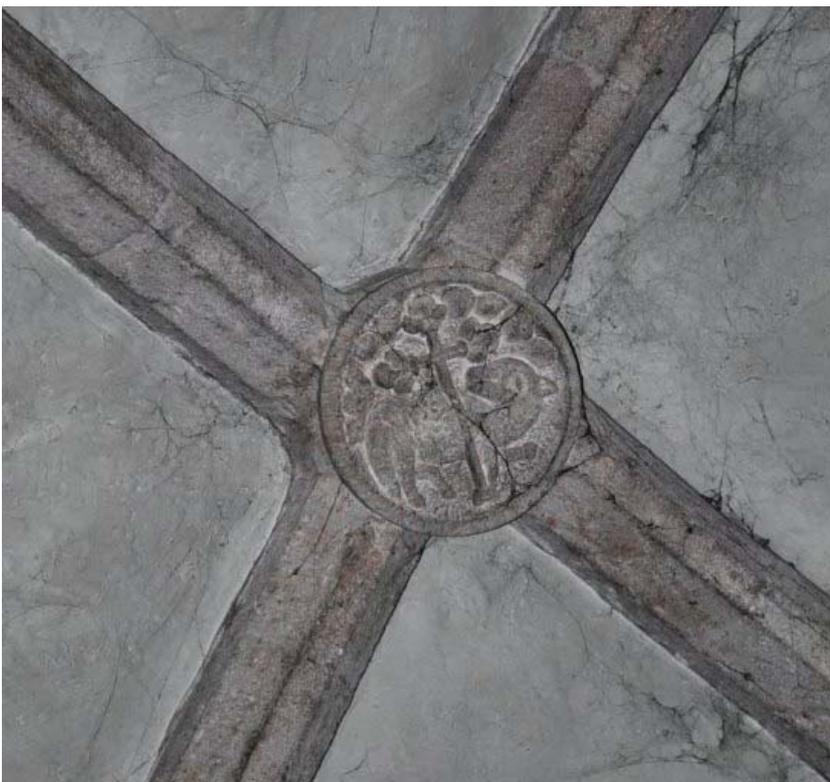
Figure 20 : La clé-de-voûte de la travée orientale de la nef nord, Agneau pascal.

Les clés de voûtes de la première travée ouest et de la travée de chœur, la première ornée de feuilles et la seconde d'un Agneau pascal sur un fond feuillagé (fig. 20), présentent une facture soignée comparable notamment par la souplesse des feuillages qui sont dégagés sur le fond, légèrement incurvé, de la clé. Même si ces pièces sont petites et très peu nombreuses, on est tentés de les rapprocher des chapiteaux à feuilles des supports qui encadrent l'arc doubleau entre la première et la deuxième travée ainsi que des deux culots feuillagés de l'arc d'archivolte du portail (fig. 14) et de proposer de la dater dans le milieu du XIV<sup>e</sup> siècle, ce qui situe à cette période la construction de la nef nord<sup>10</sup>.

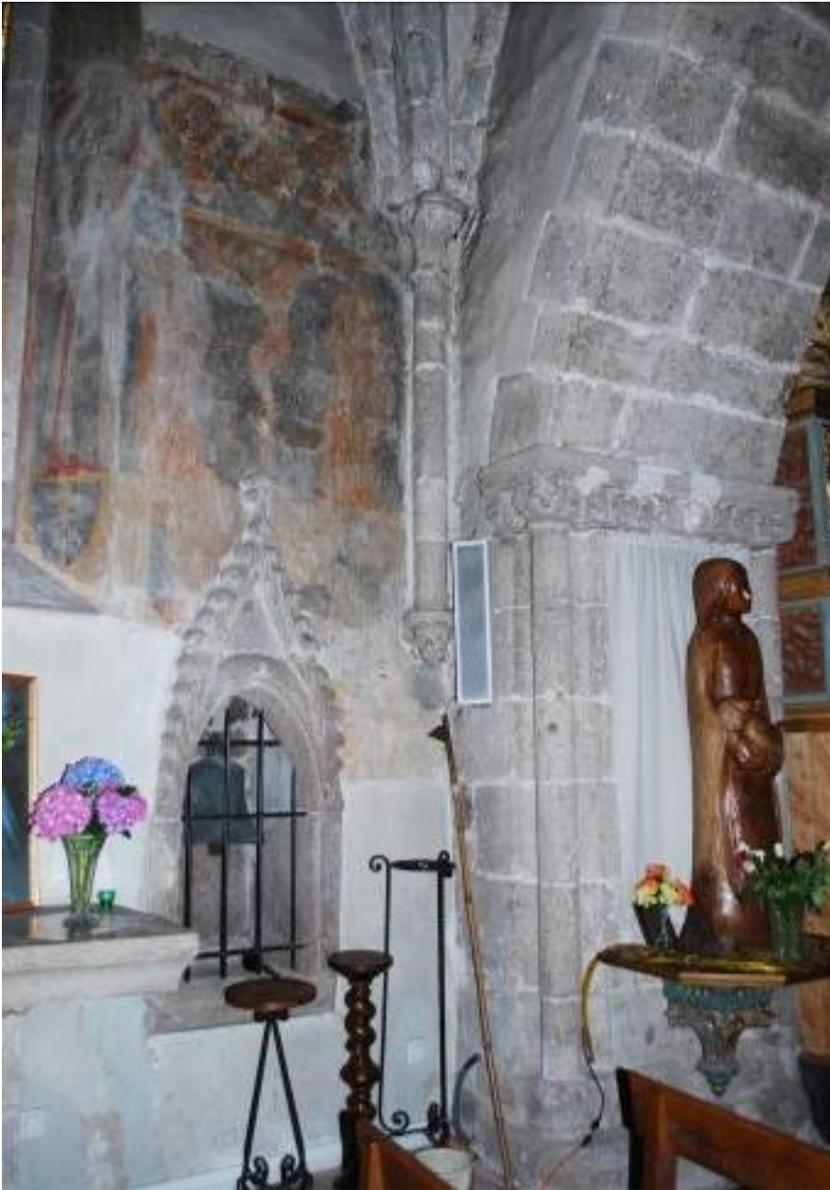
Figure 21 : Le mur est de la nef nord ; supports du XIVe siècle, lavabo liturgique et enduit peint du XIVe siècle : Crucifixion à droite de la fenêtre.

Après la construction de la nef nord, des percements ont été pratiqués dans l'ancien mur gouttereau de la nef sud pour établir des communications entre les deux nefs. Le premier support ouest le montre bien : vers le sud la base du dossier d'origine est conservée, la maçonnerie du support est remaniée sur le côté et la base gothique est placée dans le prolongement de la première et se poursuit du côté de la nef nord où le pilier est pourvu d'une colonnette d'angle, comme les autres supports entre les deux nefs. Ici, cependant, la colonnette n'a pas son pendant côté sud du support, où le dossier d'origine a été conservé. Dans les autres travées, les dossiers d'origine, côté sud, avaient été supprimés lors de la campagne de la seconde moitié du XIII<sup>e</sup> siècle, une apparence plus régulière a donc été donnée aux piliers, cantonnés de colonnettes d'angle sur tous leurs angles. Cependant, le dernier support libre vers l'est ne montre pas de colonnettes sur sa face orientale (fig. 19, premier pilier à gauche), et ce bien que le support adossé entre les deux travées de chœur en soit pourvu (fig. 21). L'examen de

La scène de la Crucifixion est conservée en place, à droite de la fenêtre débouchée (fig. 21). En bas, à gauche de la scène, est représenté un personnage dans la position stéréotypée du donateur : de profil, les mains jointes en prière. Il semble tonsuré et vêtu d'une aube longue, ce qui laisse penser qu'il s'agit d'un ecclésiastique. Peut-être doit-il être mis en relation avec le blason présent dans l'ébrasement de la fenêtre juste derrière lui, mais une première recherche n'a pas permis d'identifier ces armes qu'il faudrait peut-être mettre en relation avec une corporation ou une confrérie du Monastère. Le blason, d'azur à un (outil ?) surmonté d'une fleur de lis le tout d'or semble être du XIV<sup>e</sup> ou du XV<sup>e</sup> siècle, comme l'indique sa forme en tiers-point long.

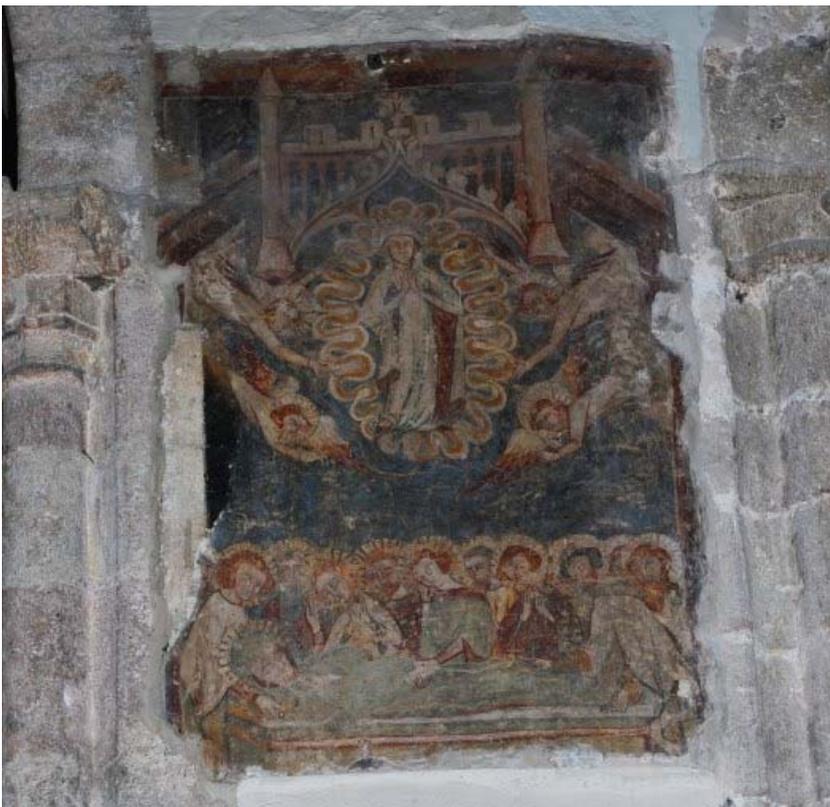
Figure 22 : Enduit peint représentant la Dormition de la Vierge, XIVe siècle.

Sur le premier pilier libre entre les deux nefs, les deux scènes les mieux conservées représentent la Dormition et l'Assomption de la Vierge (fig. 22).

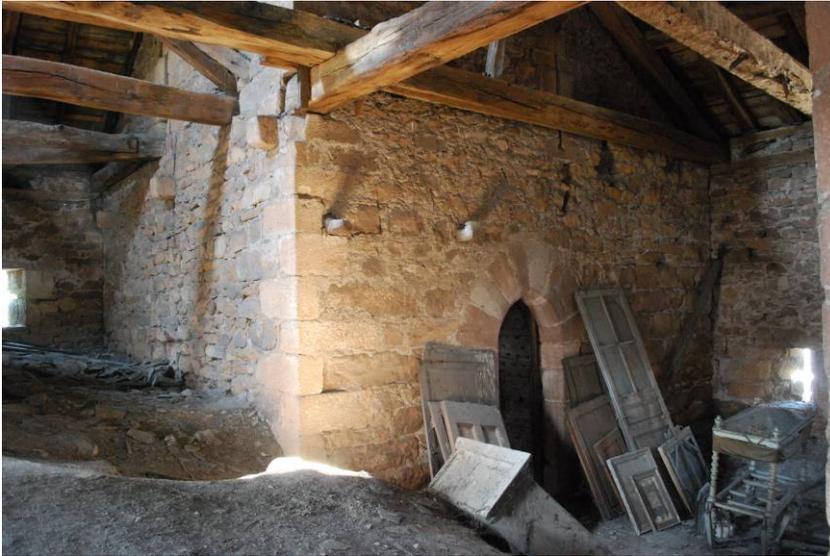
Figure 23 : La tour-clocher au niveau des combles.

A l'intérieur, le premier étage était recoupé par un plancher ; chacun de ces deux niveaux était pourvu d'archères cruciformes à l'ouest et au nord. Au sud et à l'est, seul le second niveau est percé d'une archère (fig. 24) ; à l'est le premier niveau est ouvert par une porte couverte en arc brisé et à l'encadrement chanfreiné (fig. 23), au sud il ne comporte aucune ouverture.

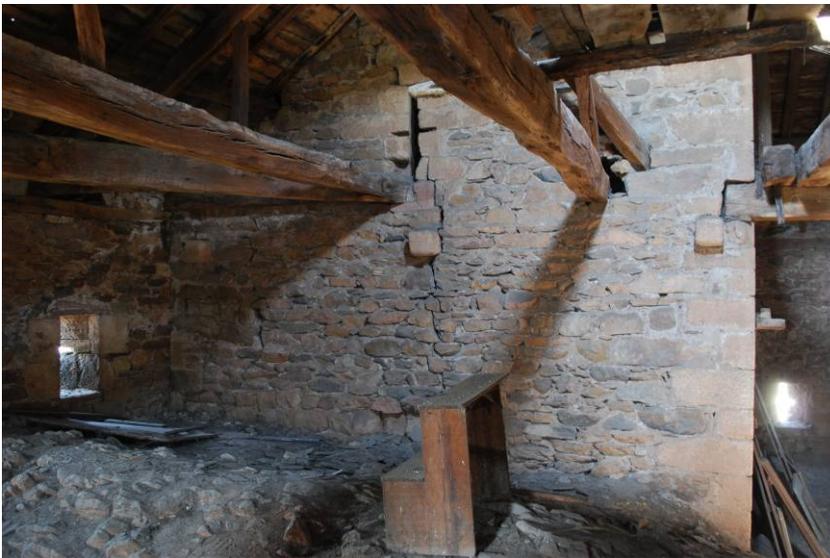
Figure 24 : La tour-clocher au niveau des combles, élévation sud : corbeaux pour porter le toit en appentis couvrant la voûte de la travée sud et l'espace adossé au clocher et pourvu d'une archère à l'ouest ; archère cruciforme au-dessus du niveau de ce toit disparu.

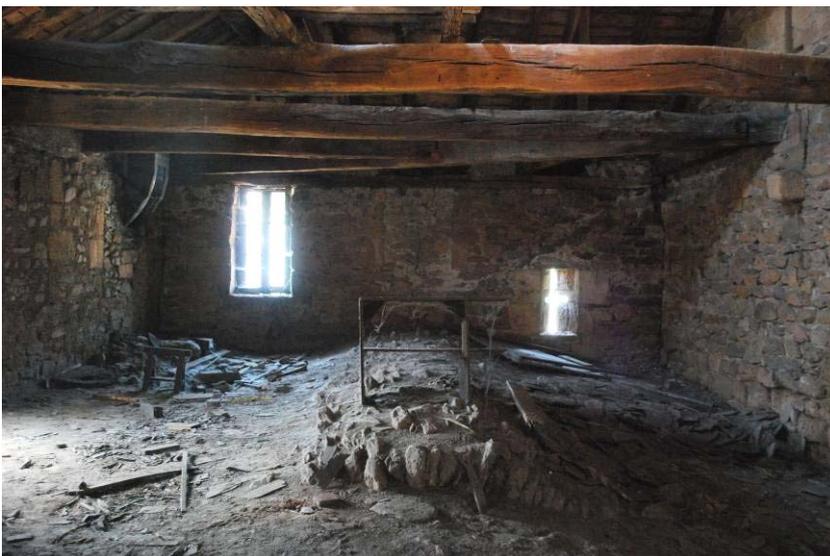
Figure 25 : Elévation ouest au niveau des combles ; à droite la tour clocher ; contre la tour, pente du toit en appentis au-dessus de l'archère, puis parapet crénelé postérieur appuyé dessus. Au premier plan, extrados du berceau de la première travée ouest de la nef sud.

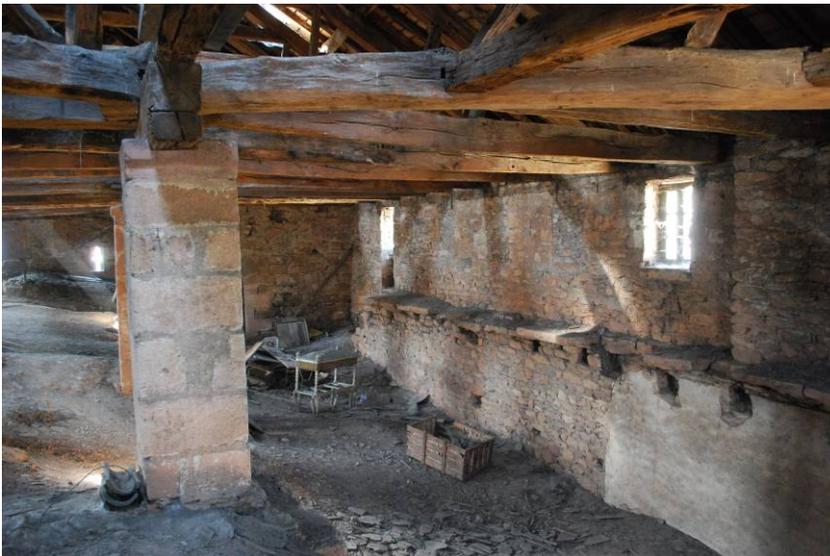
Figure 27 : Le chemin de ronde du mur nord ; dans le parapet crénelé, les merlons ont été bouchés ou transformés en fenêtres.

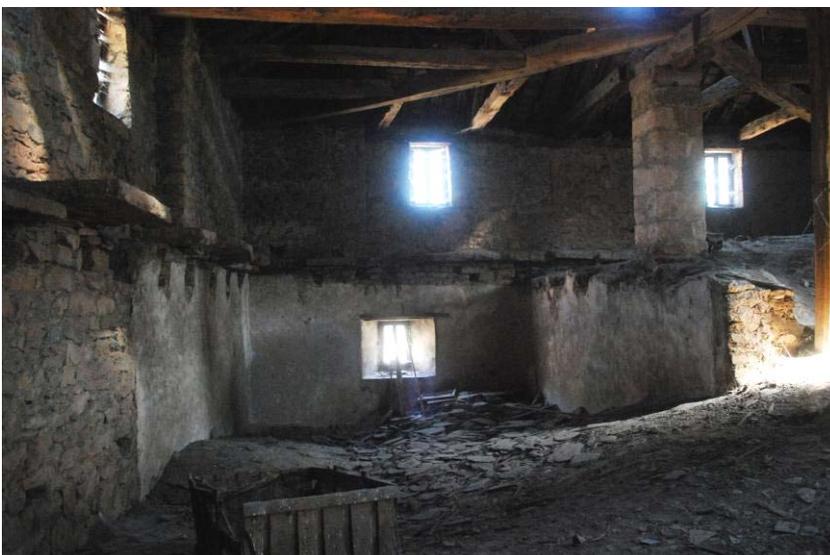
Figure 28 : Le chemin de ronde des murs nord et est ; pièce couverte d'un enduit à l'extrémité est au-dessus de la nef nord, chambre de refuge ?

Au-dessus de la travée orientale de la nef nord, dont le couverture est plus bas que celui de la nef sud, une pièce est aménagée sous le niveau du chemin de ronde (fig. 28). Pourvue d'une petite fenêtre dans le mur oriental, elle est également couverte par un enduit dont l'interruption vers l'ouest indique la présence d'une cloison la séparant du premier espace, plus vaste, desservi par la tour. Des trous pour loger des poutres dans la maçonnerie sous les dalles du chemin de ronde indiquent qu'elle était pourvue d'un

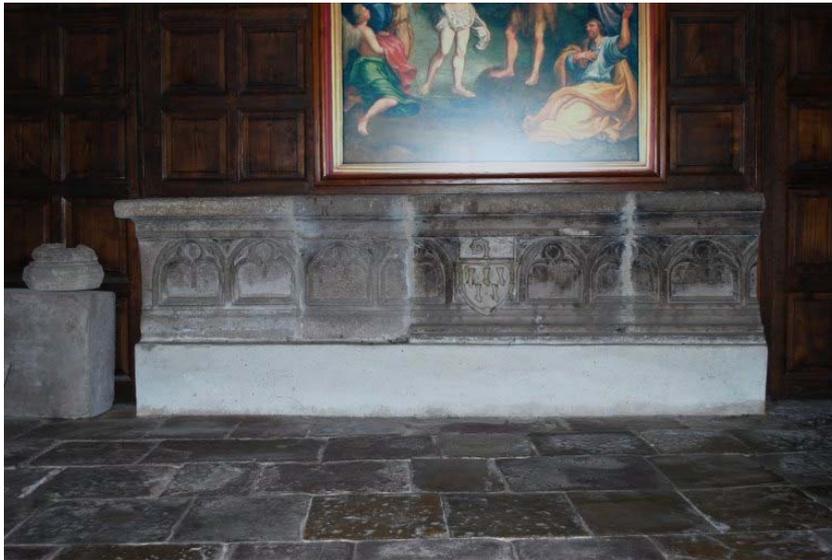
Figure 29 : Clôture de chœur ou de chapelle (déplacée).

Aujourd'hui employés en partie basse de la fermeture de la sacristie, dans la première travée ouest de la nef nord, les éléments de clôture de chœur ou de chapelle ne sont pas à leur emplacement d'origine (fig. 29). Ils ont été déplacés lors des travaux des années 1960 et servaient auparavant de garde-corps à la tribune en pierre, détruite lors des travaux et remplacée par une tribune en bois, comme le montre une photographie de Louis Balsan conservée à la Société des Lettres (fig. 31). Au centre des éléments conservés, un blason porte les armes d'Adhémare del Causser, abbesse de Saint-Sernin du Monastère de 1383 à 1399<sup>14</sup> (fig. 30). Aucun élément ne permet pour le moment de formuler une hypothèse quant à son emplacement d'origine.

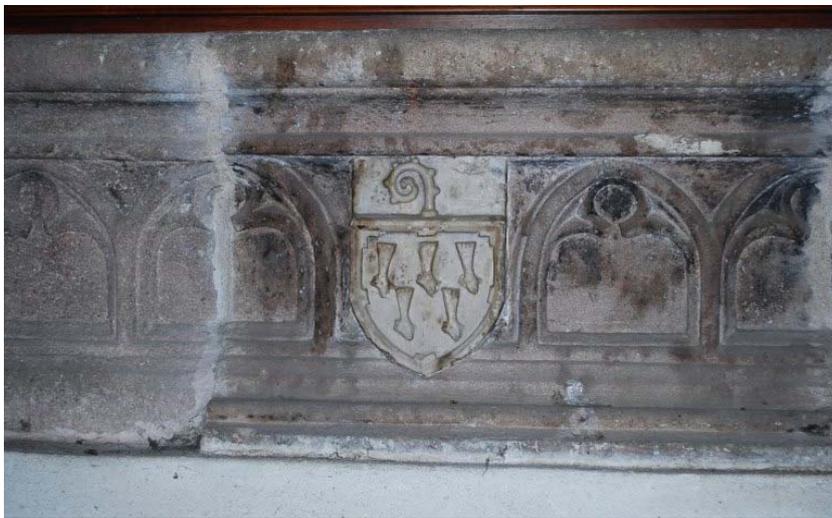
Figure 30 : Détail de la clôture de chœur ou de chapelle : blason aux armes d'Adhémare del Causser, abbesse de Saint-Sernin du Monastère de 1383 à 1399.

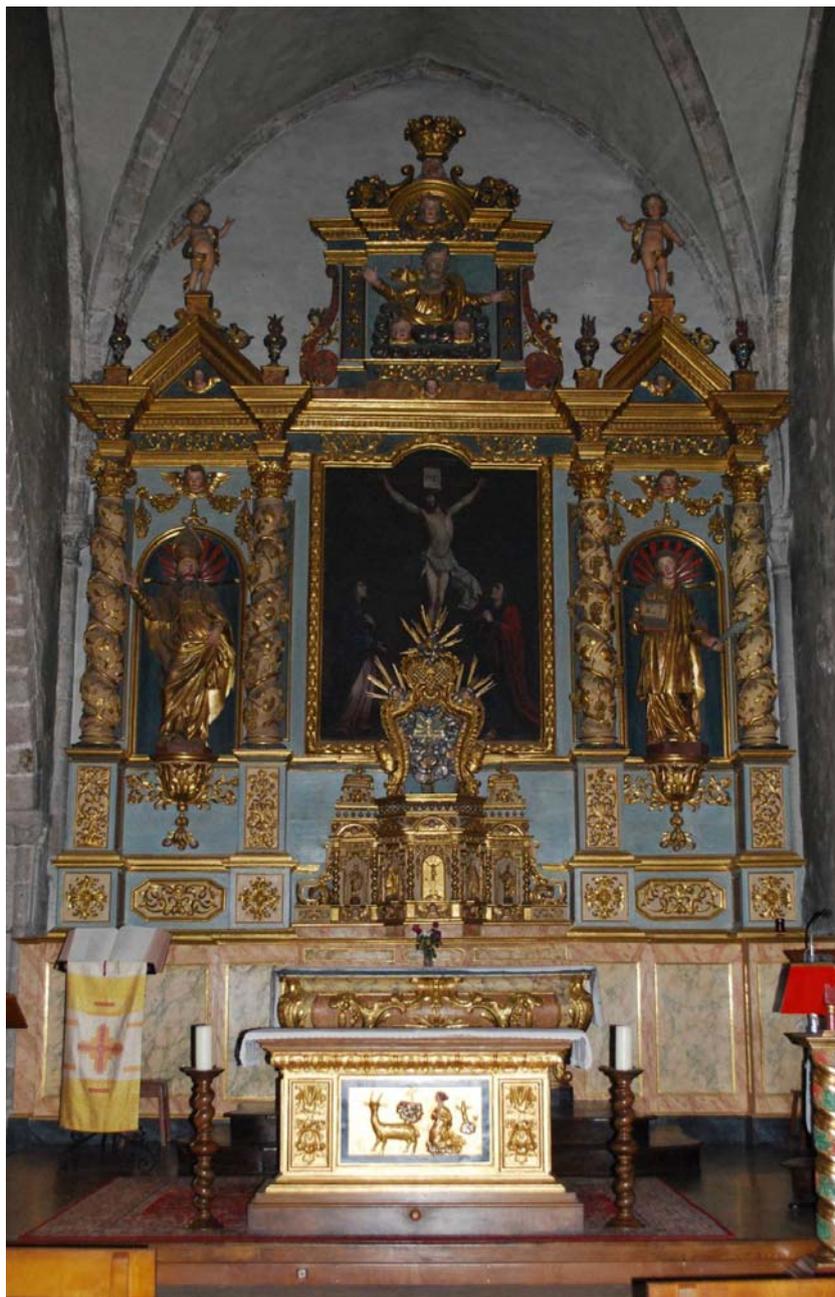
Figure 32 : Le retable de la fin du XVIIe siècle ou du début du XVIIIe siècle ; au premier plan, la châsse de sainte Tarcisse remployée en autel.

L'église abrite un retable de la fin du XVIIe siècle ou du début du XVIIIe siècle, classé au titre des monuments historiques en 1964 (fig. 32). Cette datation<sup>15</sup> laisse penser qu'il a pu être réalisé sous l'abbatit de Christine de Noailles, abbesse du Monastère de 1688 à 1723, qui fit réaliser pour l'abbaye la châsse de sainte Tarcisse. Octroyée à la paroisse après la Révolution, celle-ci est aujourd'hui réemployée comme base du maître-autel et protégée au titre des objets classés Monuments historiques en 1997. Ce coffre de bois doré représente la sainte en prière, agenouillée, et la chèvre qui, selon la légende, lui permit de survivre dans son ermitage en quittant son troupeau pour venir la nourrir.

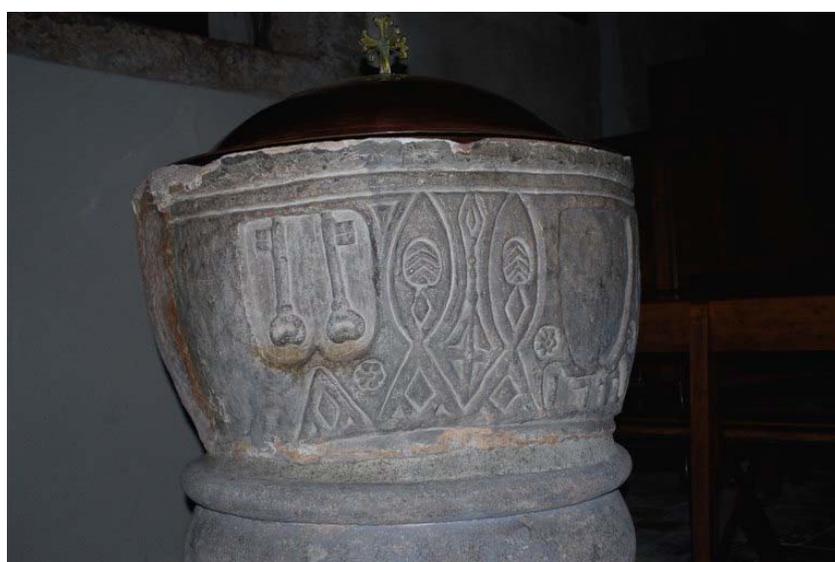
Figure 33 : Les fonts baptismaux ; cuve datée de 1772.

La cuve des fonds baptismaux (fig. 33) est datée par un chronogramme de 1722 ; elle est protégée au titre des Monuments historiques depuis 1908. La même année sont également classés une cloche en bronze du XVe siècle et la scène peinte représentant la Dormition et l'Assomption de la Vierge.
