**Communauté
d'agglomération du
Grand-Rodez**

Inventaire du patrimoine

LA CHAPELLE DU CHATEAU D'ONET

CHATEAU D'ONET, COMMUNE D'ONET-LE-CHATEAU

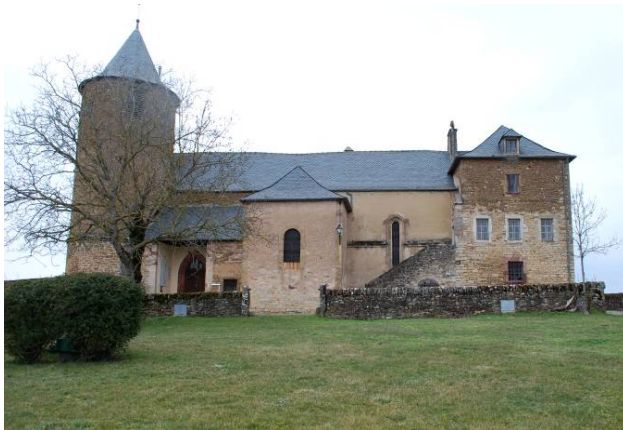
Fig. 2. Elévation est, l'église et l'ancienne tour rectangulaire.

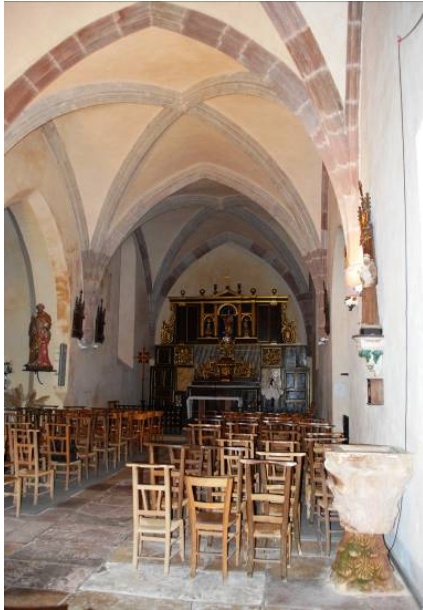
Fig. 3. L'église, vue d'ensemble de la nef.

La chapelle du château d'Onet date de l'édification du château dans le premier quart du XVI^e siècle. Son affectation comme église paroissiale engendra certainement dans un premier temps l'ouverture de son élévation orientale et le réemploi d'un portail qui se trouvait peut-être côté cour auparavant, ainsi que l'aménagement du chemin en suivant, pour donner aux nouveaux paroissiens un aspect direct, extérieur au château, à leur église (fig.1). Celle-ci comptait, comme aujourd'hui, trois travées mais seules les deux travées centrale et orientale étaient voûtées de croisées d'ogives (fig. 3).

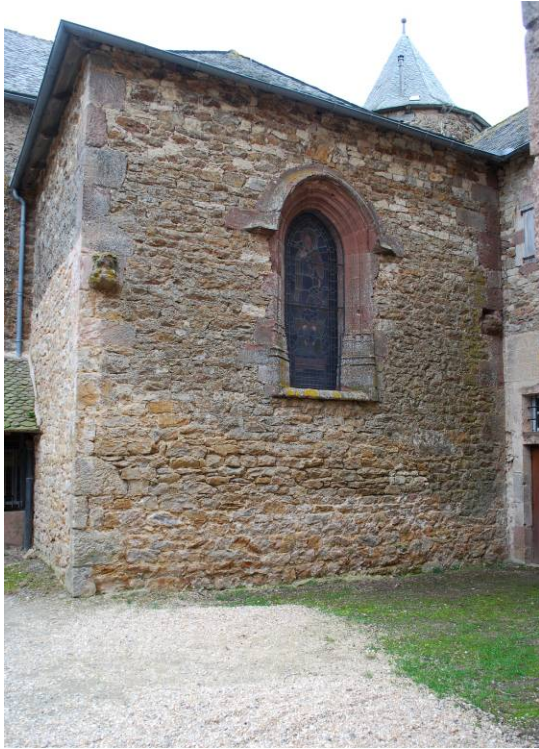
Fig. 4. Chapelle occidentale, côté cour.
Ancienne chapelle de la famille Cassan
édifiée vers 1841.

L'église avait déjà été agrandie par deux chapelles latérales entre 1841 et 1842. En 1840, la fabrique de l'église d'Onet accepta une donation de Jean-Joseph Cassan qui l'engagea à faire ériger une chapelle familiale dans la cour du château (fig. 4), engendrant certainement la destruction de la galerie qui menait du pavillon de l'escalier à la travée centrale de l'église (fig. 8 et 9). La chapelle orientale fut édifiée en conséquence, elle porte sur l'arc de sa fenêtre la date de 1842 (fig. 5). En 1845, on construisit un escalier pour donner accès aux étages de la tour carrée qui servait d'école de garçons (fig.6).

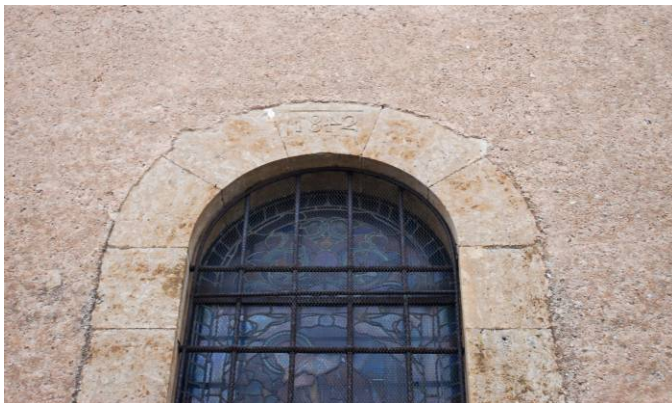
Fig. 5. Fenêtre de la chapelle est
portant la date de 1842.

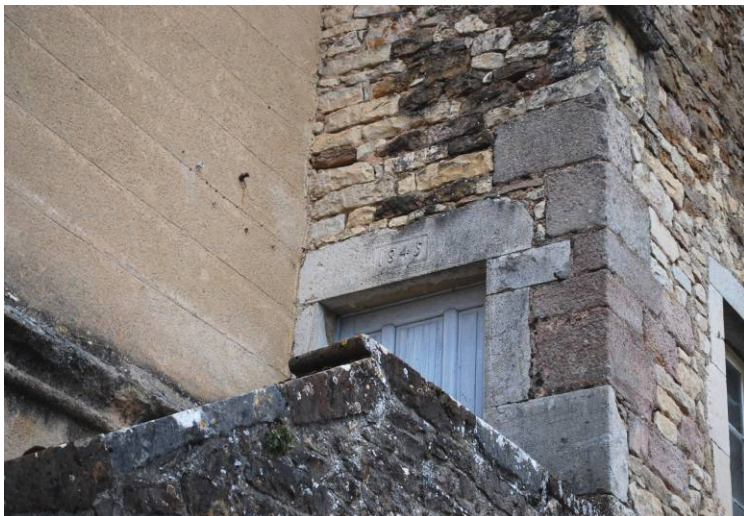
Fig. 6. Porte de l'ancienne école, date
portée de 1845 sur le linteau.

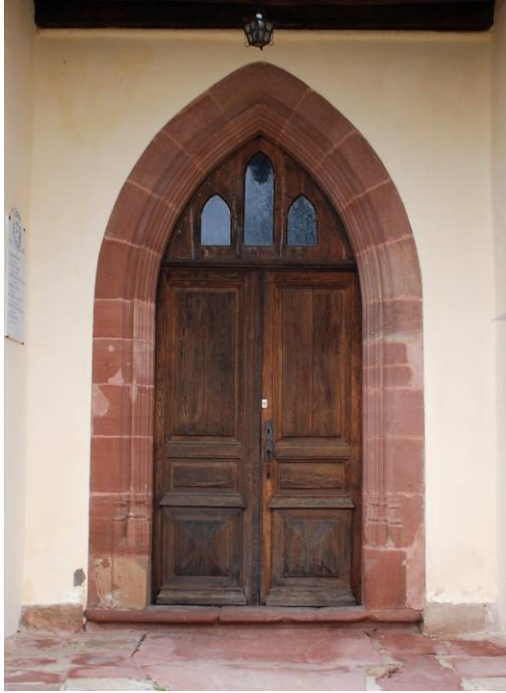
Fig. 10. Elévation orientale, la porte de l'église.

Elle est aujourd'hui accessible par un chemin aménagé sur le flanc est de la butte du château et par la porte en grès rouge, couverte d'un arc brisé, percée dans son élévation orientale mais semblant provenir d'un réemploi, réalisés probablement au début du 19e siècle, lorsque l'église devint paroissiale (fig. 1 et 10). Les bases de ses piédroits, notamment de celui de gauche, en calcaire, témoignent du surhaussement de la porte signalé dans le projet de restauration de l'édifice proposé en 1893.

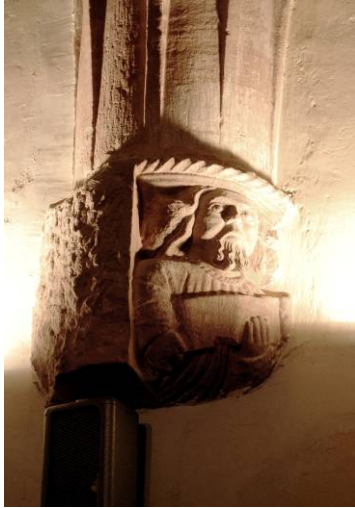
Fig. 11. Mur occidental, culot sud, homme portant un phylactère, et traces d'arrachement vers le sud.

Cet important projet est motivé, selon l'exposé de la fabrique au conseil municipal, par le "grand besoin de réparations" qu'a montré l'édifice lors d'une visite réalisée par le président de la fabrique, accompagné "d'un homme de l'art" (Henri Pons peut-être?). Le conseil municipal considère quant à lui "l'insalubrité et l'état de vétusté de l'édifice". Le projet consiste surtout dans le remaniement de la travée sud, où se trouve une tribune haute occupant toute la longueur de la travée, accessible directement depuis la salle à l'étage du logis, et par un escalier dans la nef. La destruction de cette tribune permet alors la "régularisation" de l'église par la réalisation d'une voûte à croisée d'ogives semblable à celle des deux autres travées, sinon que c'est la seule à être toute en grès rouge, alors que les deux autres alternent, dans un jeu de polychromie, les blocs de grès rouge et de calcaire blond. Avec la tribune fut également détruit son "massif". Ce terme signifie peut-être un mur de séparation entre la travée sud et la travée centrale. Les culots qui soutiennent les voûtes d'ogives ne sont ici sculptés que du côté nord, vers la nef, et ne le sont pas du côté de la tribune, où ils présentent un aspect piqué qui pourraient correspondre aux traces d'arrachement d'un mur (fig. 11).

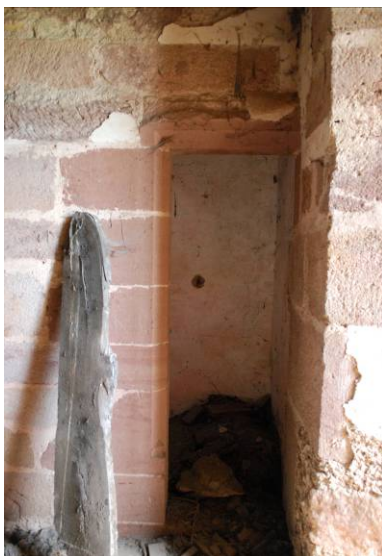
Fig.12. La tour sud-est, second niveau, la porte des latrines.

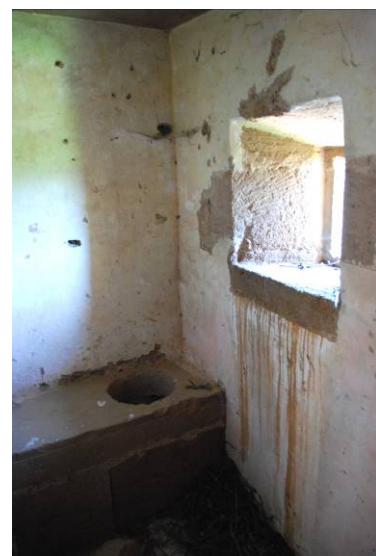
Fig.13. La tour sud-est, second niveau, les latrines.

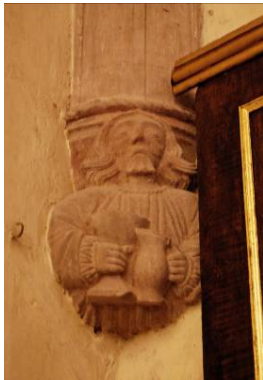
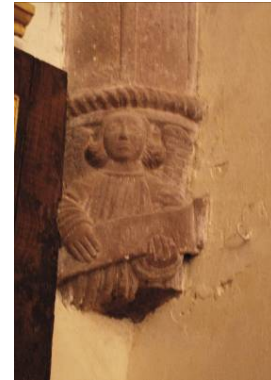
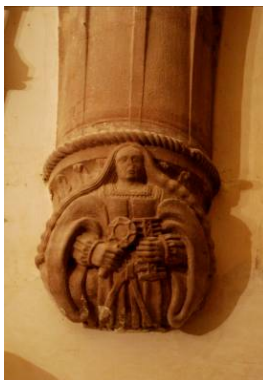
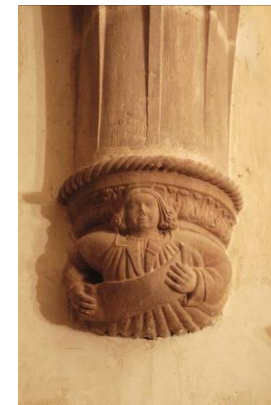
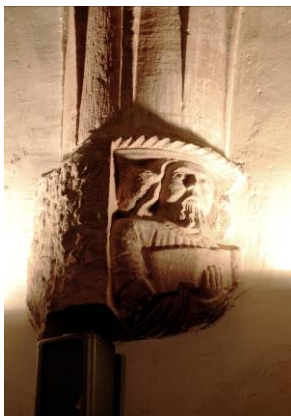
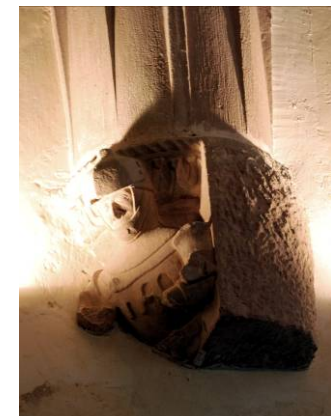
Culots sculptés, de la travée septentrionale à la travée centrale.

1. Homme tenant une aiguière et un verre.
2. Ange tenant un phylactère.
3. Figure de la vanité.
4. Homme tenant un phylactère.
5. Homme tenant un phylactère.
6. Chevalier coiffé d'un heaume et tenant un phylactère.

L'église a conservé un ensemble de décor sculpté contemporain du XVI^e siècle dont l'iconographie semble liée à son commanditaire particulier, une communauté de chanoines. Les culots des deux travées nord de l'église sont sculptés de personnages. Du sud au nord, on trouve un homme tenant un phylactère, à l'est une représentation de la vanité, sous la forme d'une femme à la longue chevelure, tenant un peigne dans sa main gauche et un miroir dans sa main droite, un homme qui tient un verre et une aiguière, en face un ange tenant un phylactère, puis un damoiseau et un chevalier distingué par son heaume. Des petites feuilles d'acanthes et un motif de cordelettes prennent place respectivement sur ce qui s'apparente à une échine et à un tailloir. On remarque deux qualités de sculptures différentes, les chapiteaux les plus en vue bénéficiant d'une meilleure qualité de sculpture, bien visible dans le modelé des visages, les plis des vêtements et les motifs ornementaux : cordelette et feuille.
