# Rodez

## Ensemble scolaire Saint-Joseph

William Trouvé  
Juin 2014

## Ensemble scolaire Saint-Joseph et Sainte-Geneviève :

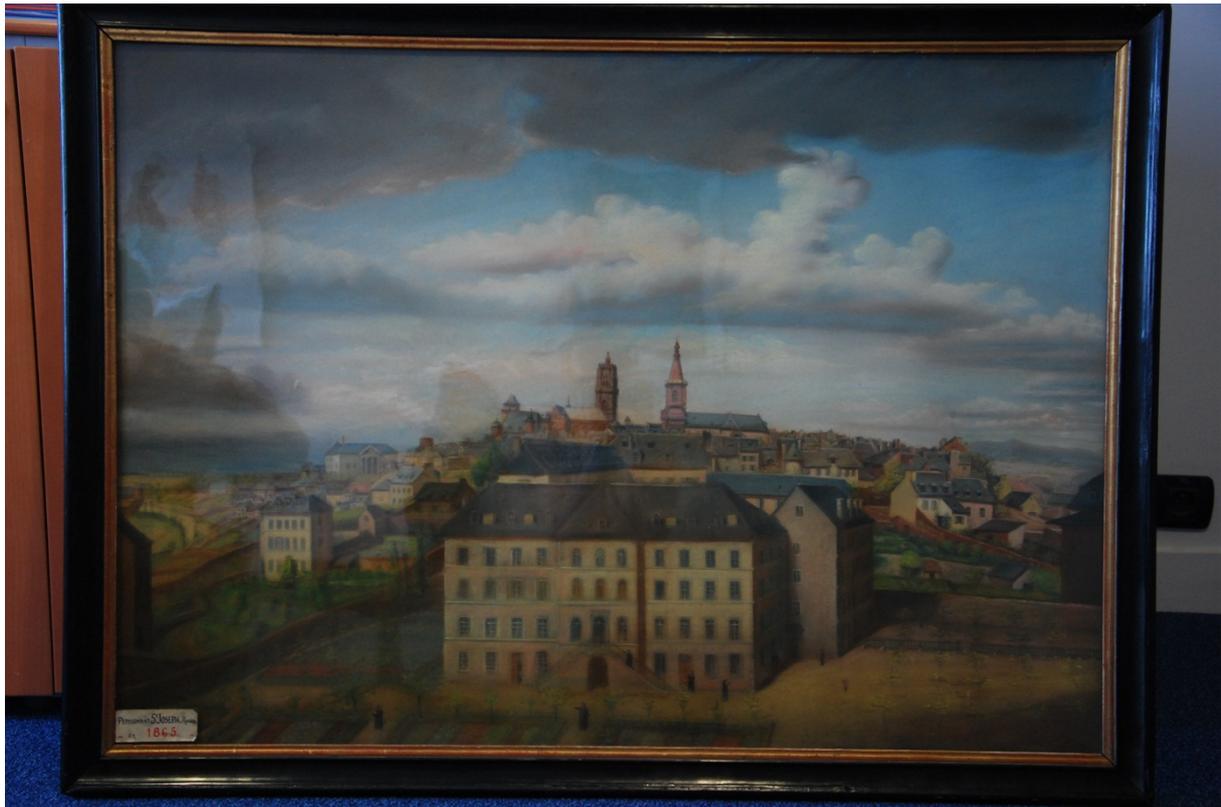
**Fig. 1 : Vue du Pensionnat Saint-Joseph vers 1865.**

L'édifice construit vers 1857 et l'aile orientale sont représentés cinq niveaux. Les toitures sont à longs pans et disposent de lucarnes sur les étages de comble. Seule l'aile accolée au corps principal comporte quatre hautes cheminées. Son pignon sud n'est pas encore complètement intégré au bâtiment principal. Il est d'ailleurs percé de fenêtres.

Dès l'année 1860, en raison de l'augmentation du nombre d'élèves, une première aile est élevée à l'est du corps principal. Des classes et des dortoirs sont installés dans cette première extension. Une vue de l'édifice, peinte vers 1865, figure cet état (**fig. 1**).

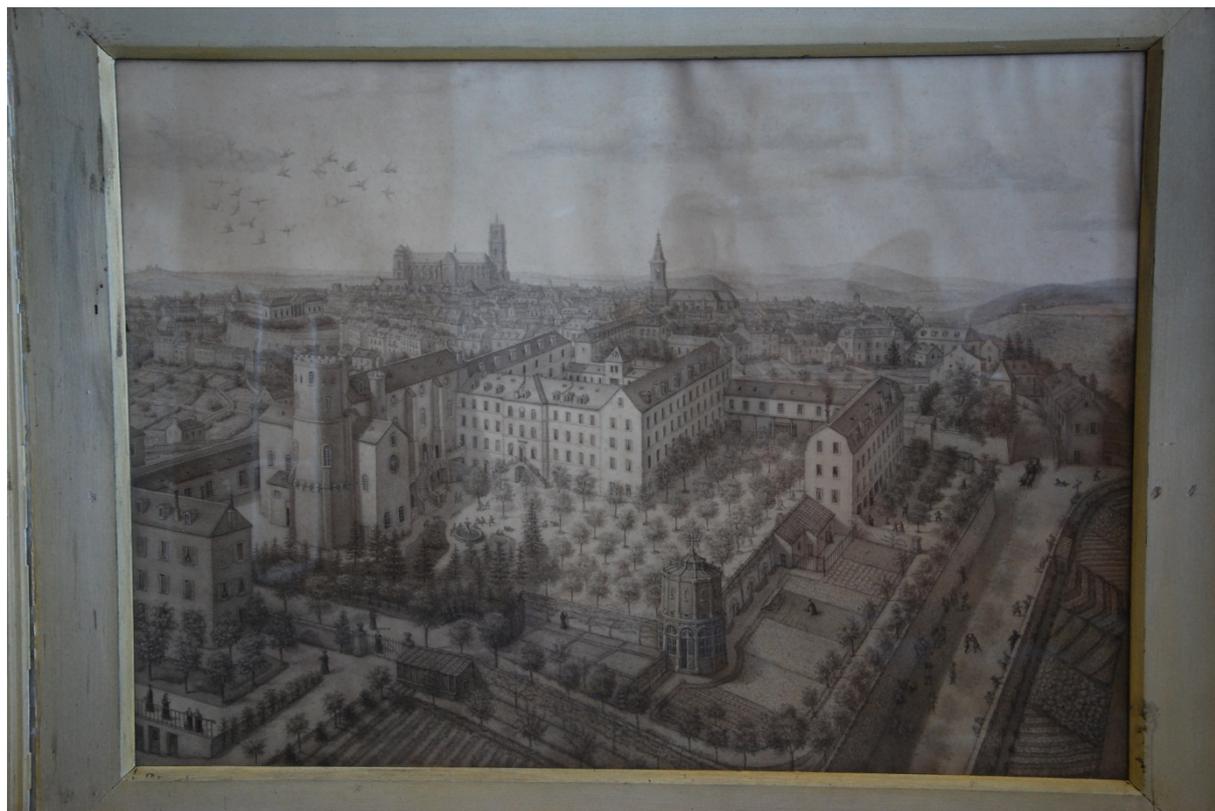
**Fig. 2 : Vue cavalière du Pensionnat Saint-Joseph vers 1896 par le frère Isidore (Près de l'angle en bas à droite, sur la clôture « F (?) Isidore ?? 1896( ?) »)**

Le plan du bâtiment de 1881, situé à l'est de la propriété, est plus long qu'aujourd'hui. Il dispose déjà d'une couverture à longs pans brisés et de lucarnes. Son élévation orientale s'ouvre sur une petite cour délimitée par la clôture de l'établissement. Ce bâtiment est prolongé au sud par un édifice à un niveau, dont le toit en appentis et la proximité du potager évoquent des jardineries. Cet édifice est adossé au mur de clôture intérieur du pensionnat, qui ferme le parc.

Bien que le pavillon soit représenté, celui-ci est peu visible. Seuls se distinguent les deux niveaux de l'avant-corps central. L'aile ouest possède une élévation stricte et rigoureuse. Si son toit à deux versants n'a pas la forme que nous lui connaissons aujourd'hui, de hautes souches de cheminées le rythment déjà.

Cette vue n'est toutefois pas véridique. Outre l'absence des statues du parc et le développement symétrique – alors qu'il est imparfait – de l'aile occidentale, une serre est installée dans l'angle sud-est de la parcelle alors qu'elle paraît n'avoir jamais existé. Il s'agit en effet de la seule source la présentant. On est en droit de se demander si cette vue n'est pas une vision idéalisée du Pensionnat plutôt que son exacte représentation.

Deux vues de la fin du XIX<sup>e</sup> siècle rendent compte du pensionnat de cette époque. Parmi elles, un dessin réalisé en noir et blanc par le frère Isidore, en 1896 (**fig. 2**). Il fait état des transformations architecturales opérées entre 1865 et les années 1890 : l'aile orientale s'est développée vers le parc tandis qu'un bâtiment a été édifié plus à l'est. L'édifice qui relie ces deux structures dispose d'un préau dont les piliers porteurs supportent les deux niveaux

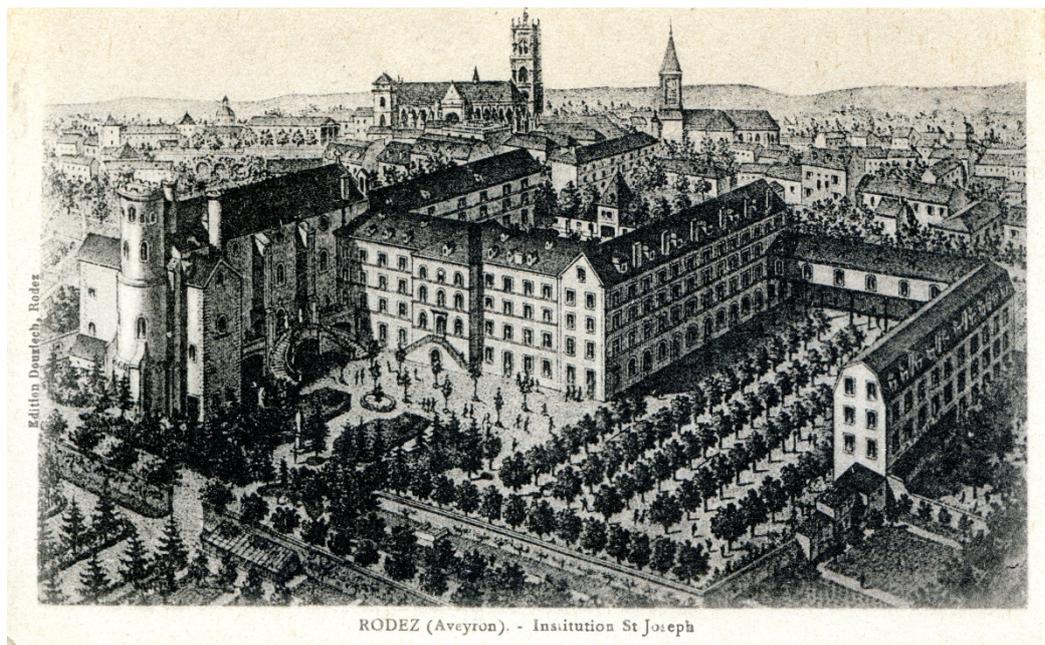
**Fig. 3 : Vue d'ensemble du Pensionnat Saint-Joseph, vers 1896.** En raison de leur très forte ressemblance, il y a lieu de croire que cette lithographie est inspirée de la vue cavalière dessinée par le frère Isidore.

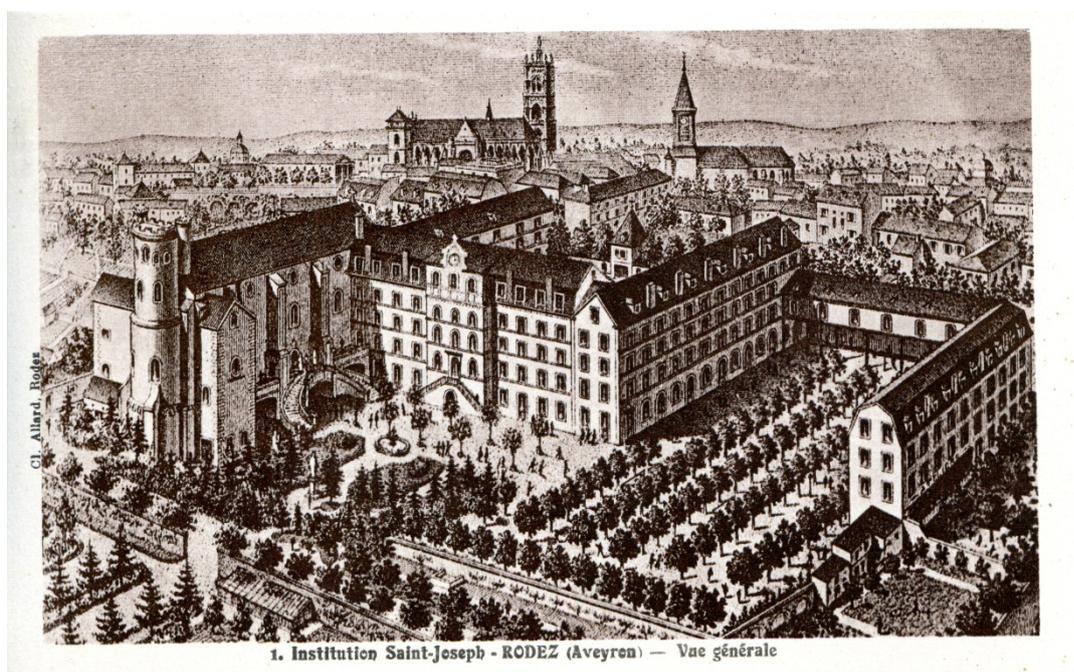
Une lithographie de la même époque (**fig. 4**) diffère quelque peu de la précédente. Le dernier étage du bâtiment principal a été surélevé. Les fenêtres encadrent quatre hautes cheminées installées sur un toit à longs pans brisés. L'avant-corps central est garni, à sa tête, d'une horloge. Par ailleurs, l'édifice, situé à l'est de la propriété, est en tout point semblable à la vue réalisée par le frère Isidore. Cette concomitance accrédite l'hypothèse d'un arasement de cette partie du Pensionnat.

**Fig. 4 : Vue d'ensemble du Pensionnat Saint-Joseph, après 1896.** Cette lithographie est presque identique à la précédente (fig. 3). La seule transformation notable concerne le dernier niveau du bâtiment initial qui a été surélevé. De hautes souches de cheminées et une horloge y ont été ajoutées. Par ailleurs, la présence de ces évolutions atteste la volonté de correspondre à la réalité.

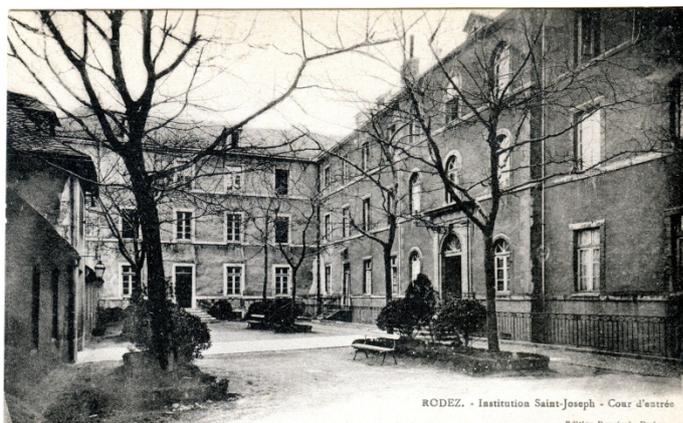
**Fig. 5 :** Élévation nord du bâtiment de 1856 et élévation ouest de l'aile orientale, première moitié du XX<sup>e</sup> siècle. Cette photographie non datée montre l'état des bâtiments avant la surélévation du niveau de comble.

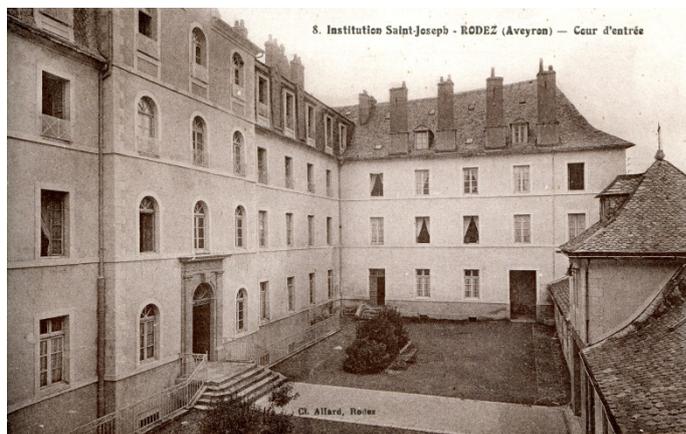
**Fig. 6 :** Élévation nord du bâtiment de 1856 et élévation est de l'aile occidentale, première moitié du XX<sup>e</sup> siècle. Le bâtiment principal a été surélevé tandis que des hautes cheminées, aujourd'hui disparu, ont pris place sur la toiture de l'aile occidentale.

L'agrandissement de l'Institution s'est poursuivi dans la première moitié du XX<sup>e</sup> siècle par l'élévation des étages de combles du bâtiment principal et de l'aile orientale ainsi que par l'embellissement de ces étages. L'élévation septentrionale du bâtiment principal a suivi l'évolution de la façade opposée : fenêtres plus larges, installation d'une horloge, hautes cheminées en briques (**fig. 5**). Des fenêtres ont également été percées sur l'aile orientale tandis que l'aile occidentale a profité de l'ajout de hautes souches de cheminées en brique (**fig. 6**). Par la suite, les cheminées de cette aile ont disparu.

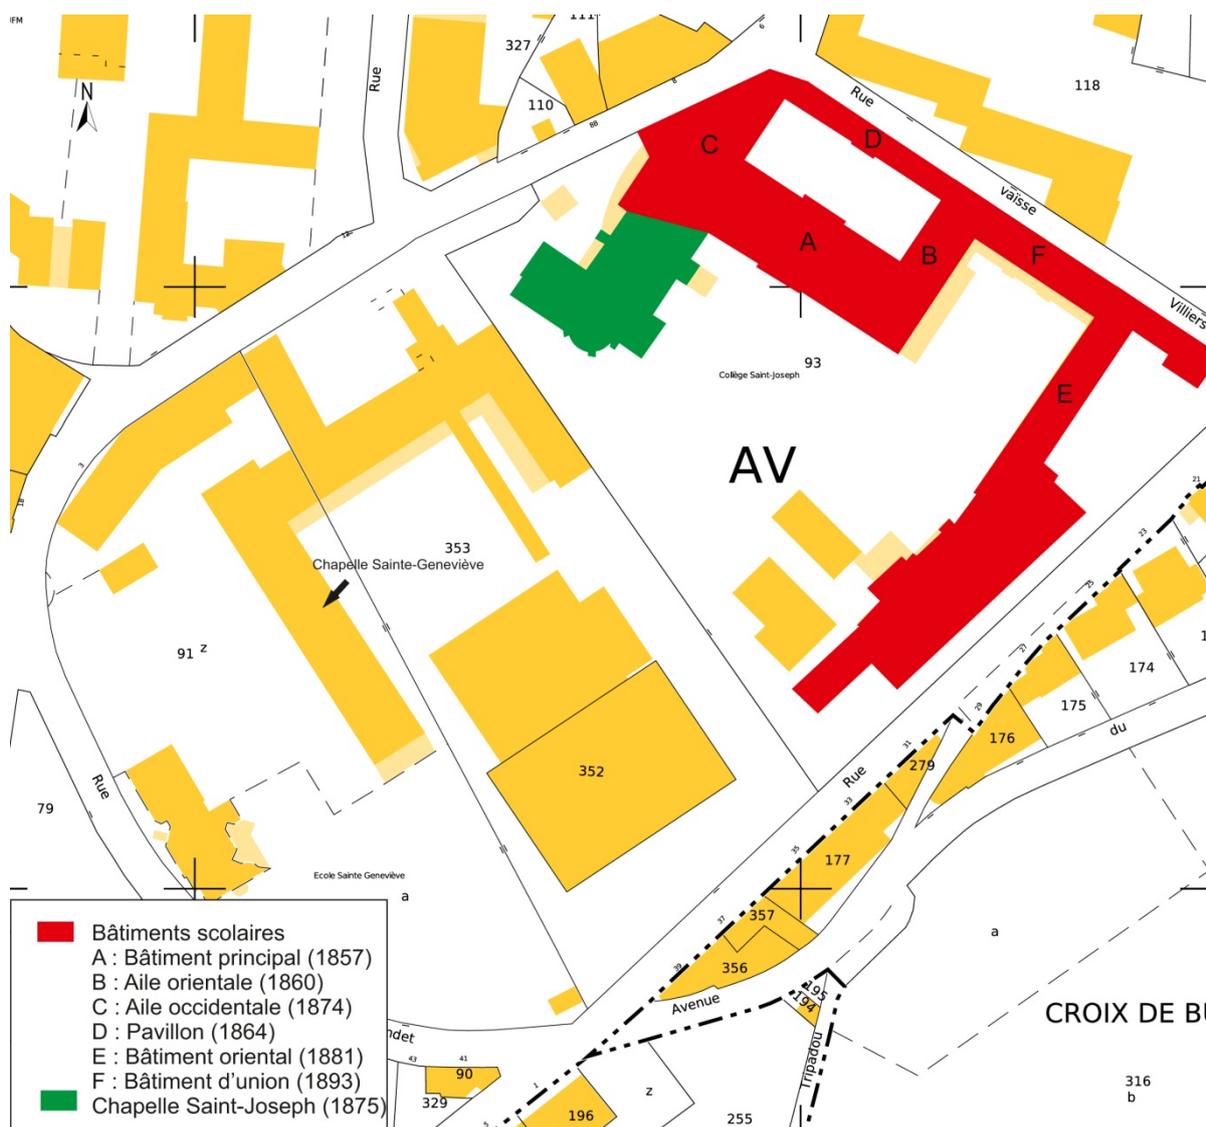
**Fig. 7 : Répartition des bâtiments scolaires sur le plan cadastral.**

L'ensemble des bâtiments scolaires s'organise autour d'une cour intérieure, fermée par quatre bâtiments. Un prolongement parallèle à la rue Vaisse-Villiers ainsi qu'un édifice en retour viennent compléter cet ensemble. Réalisés en moellons de grès et de calcaire, ils sont installés sur un terrain légèrement pentu, ce qui a pour conséquence de faire correspondre certains étages de soubassement avec le rez-de-chaussée de l'élévation opposée.

Le groupe d'édifices (A, B, C, D), qui délimite la cour intérieure, est homogène. Le bâtiment initial (A) et son aile orientale (B) sont élevés sur cinq niveaux marqués par des cordons. La toiture, à longs pans brisés, est en ardoise. Les derniers étages sont rythmés par de hautes souches de cheminées en brique (**fig. 7 et 8**). Le rez-de-chaussée correspond en réalité à un étage de soubassement pour les façades donnant sur la cour fermée. Le corps principal se distingue par un avant-corps central sur ses élévations sud et nord, coiffé d'une horloge et percé de baies en plein-cintre alors que les autres fenêtres de l'édifice sont rectangulaires. Seules les entrées de ces façades diffèrent. L'accès à l'élévation méridionale se fait au premier étage par un escalier double. La porte couverte en arc plein-cintre est inscrite dans un entablement sobre. Quant à l'élévation septentrionale, son entrée est

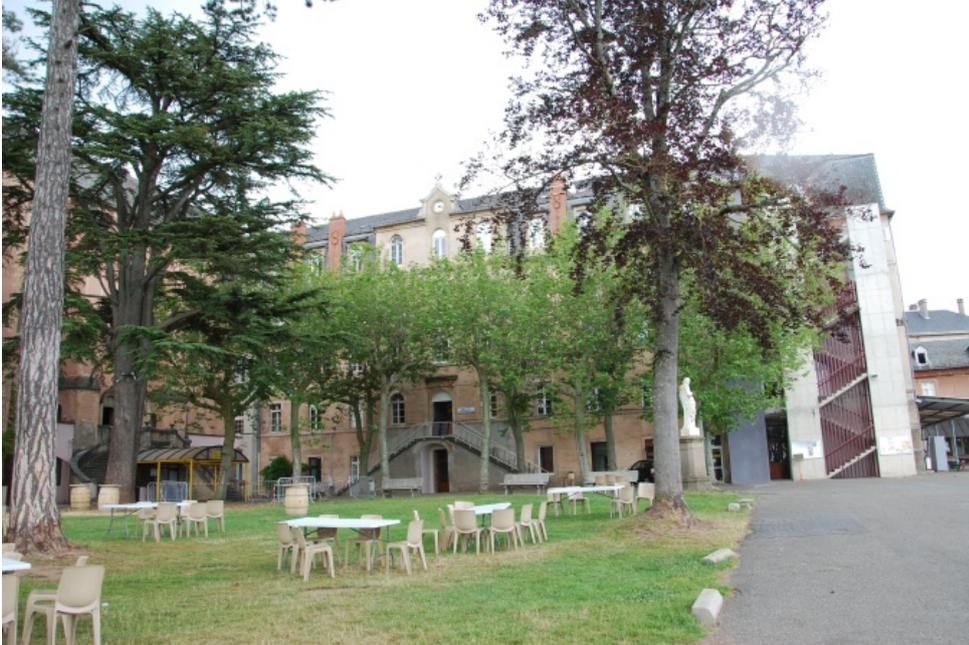
**Fig. 7 : Élévation sud du bâtiment de 1856.**

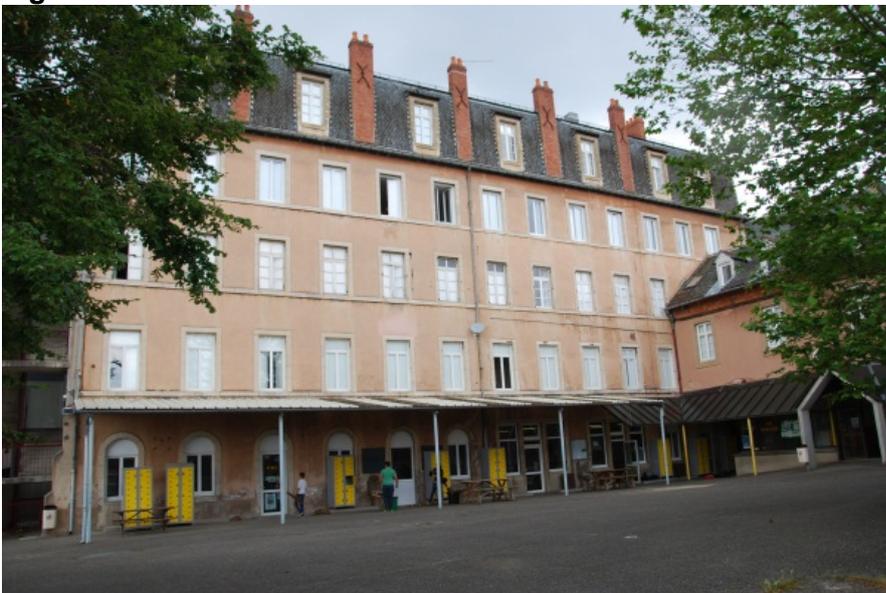
**Fig. 8 : Élévation est de l'aile orientale.**

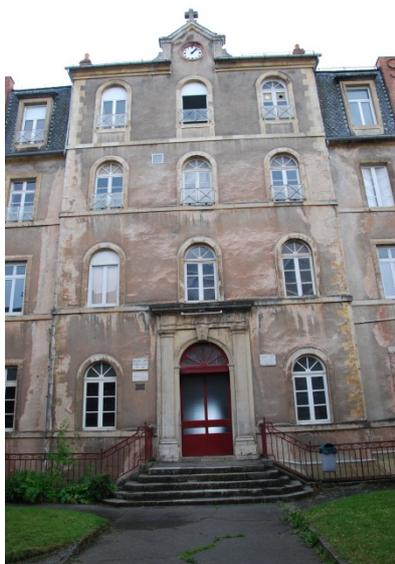
également située au deuxième niveau du bâtiment correspondant au rez-de-chaussée de cette façade. La porte, couverte d'un arc en plein-cintre, est précédée d'un emmarchement. Dans un style néo-classique, elle est encadrée par des pilastres sur bases carrées qui donnent l'illusion de soutenir un linteau mouluré. Ces pilastres encadrent deux piliers engagés sur lesquels repose un arc en plein-cintre marqué d'une agrafe (**fig. 9**). Deux autres portes ont été percées à chaque extrémité de la façade.

**Fig. 9 : Entrée principale de l'élévation nord du bâtiment de 1857.**

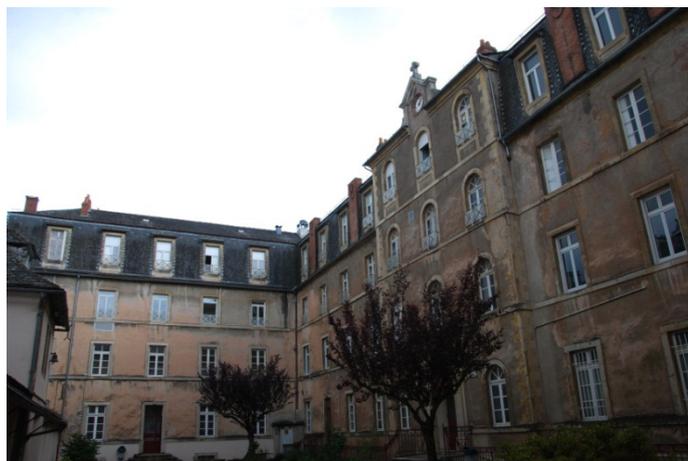
**Fig. 10 : Vue de l'élévation nord du bâtiment de 1857 et de l'élévation ouest de l'aile occidentale.**

L'aile occidentale (C) compte cinq niveaux. L'étage de comble est surmonté d'un toit à longs pans couvert en ardoise. La croupe du toit, côté nord, possède deux lucarnes. L'entrée du bâtiment, qui se fait par la rue Vaïsse-Villiers, possède des pierres à bossage sur ses angles et est surmontée d'une corniche. Aux niveaux supérieurs, prennent place une fenêtre avec une corniche moulurée et une niche dans laquelle a été déposée une statue de saint Joseph portant l'Enfant Jésus. Une inscription « *Ite ad Joseph* » (entrez chez Joseph) a été fixée dessous (fig. 11). Le reste du bâtiment est en tout point identique aux précédents.

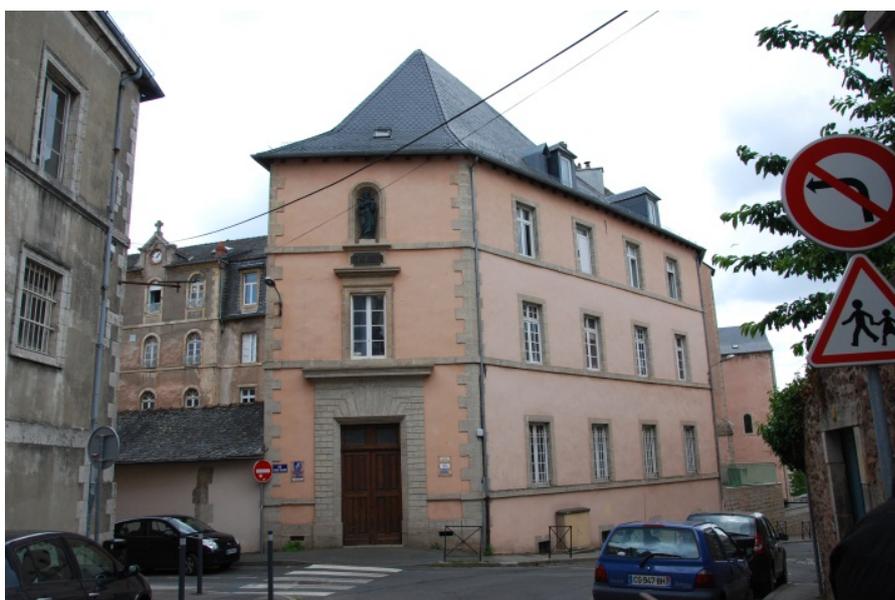
**Fig. 11 : Élévation nord-est de l'aile occidentale.**

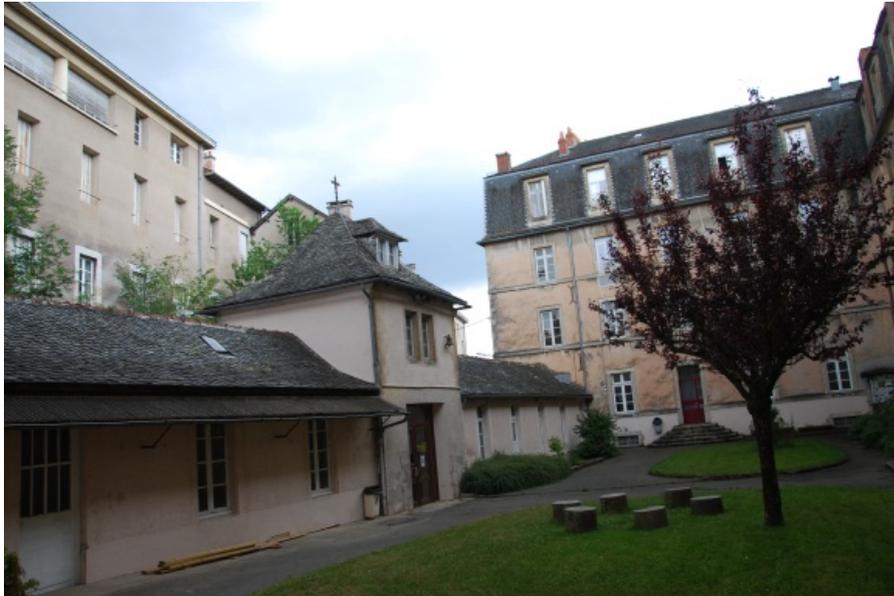
est poursuivi par deux ailes aveugles, donnant sur la rue Vaïsse-Villiers. Les chaînes d'angle du corps central sont agrémentées de bossage. La couverture du corps central est un toit à pavillon et est surmonté d'une croix. Le reste du bâtiment est à deux pans, en ardoise. La porte d'entrée, de style néo-classique, est surmontée d'une corniche moulurée et, au niveau supérieur, de deux fenêtres. Cette élévation contraste avec celle du sud (**fig. 12**). Le corps central y est saillant et dispose d'une large entrée surmontée de deux jours à l'étage supérieur et d'une lucarne. De même, les ailes sont percées de fenêtres.

**Fig. 12 : Élévation sud du pavillon.**

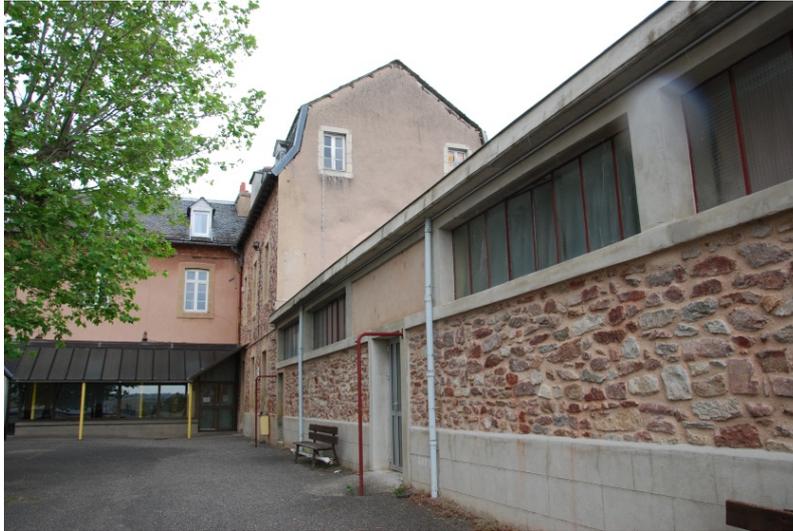
Le bâtiment édifié à l'est du premier ensemble (E), et longeant la rue Grandet, dispose d'un étage de soubassement et de deux étages carrés (**fig. 13**). Il est moins haut que ses voisins. En revanche, son toit est identique aux autres puisqu'il s'agit d'une couverture à longs pans brisés en ardoise. Les moellons de schiste et la maçonnerie ont été laissés apparents. Seul l'étage de soubassement est indiqué par un enduit en béton sur lequel ont été représentées trois assises de pierres. L'élévation sud comporte deux fenêtres au quatrième niveau. Elle se prolonge par un bâtiment à un niveau, couvert d'un toit en appentis.

**Fig. 13 : Élévation ouest du bâtiment oriental.**

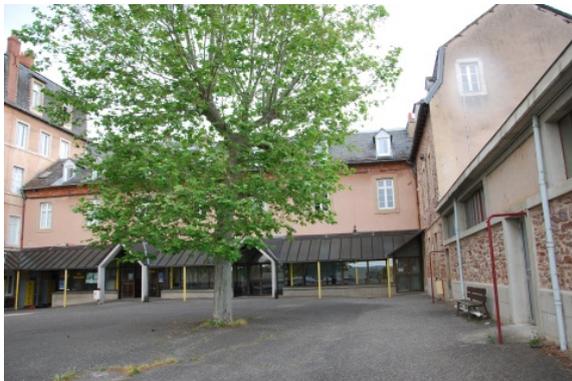
Un édifice à trois niveaux (F) s'intercale entre l'aile orientale et le bâtiment situé à l'est de parcelle (**fig. 14**). Une salle d'études a été affectée au rez-de-chaussée. Celui-ci est surmonté d'un étage dont les ouvertures possèdent un encadrement légèrement saillant tandis que le dernier niveau dispose de lucarnes. Ce dernier étage a été construit en brique, ce qui peut être observé sur les parties du bâtiment où l'enduit est manquant. L'élévation nord montre toutefois que les maçonneries ont été réalisées en moellon de schiste (**fig. 15**). Une large porte piétonne y a été percée afin de donner accès à la rue.

**Fig. 14 : Élévation sud du bâtiment de liaison.**

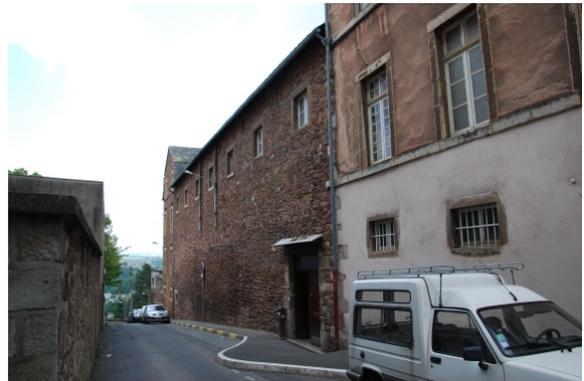
**Fig. 15 : Élévation nord du bâtiment de liaison.**

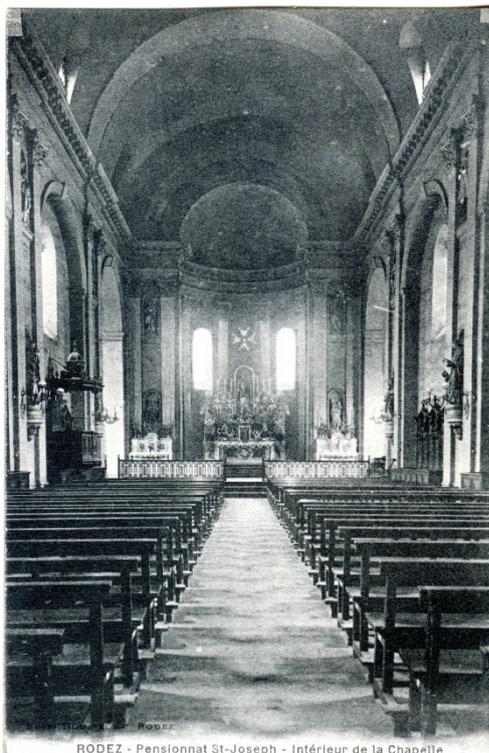
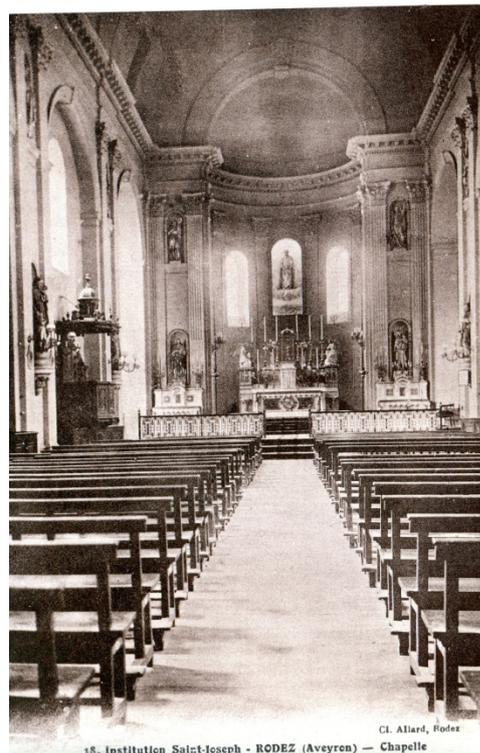
Une niche a été percée dans le chœur afin d'y déposer une statue de Joseph tenant l'Enfant Jésus par les épaules. Elle est étai auparavant posée sur le maître-autel (**fig. 16 et 17**). Cette modification est visible de l'extérieur puisque cette ouverture a demandé l'installation d'un corps saillant demi-circulaire entre les deux baies du chœur.

**Fig. 16 et 17 : Vues du chœur présentant le percement de la niche.**

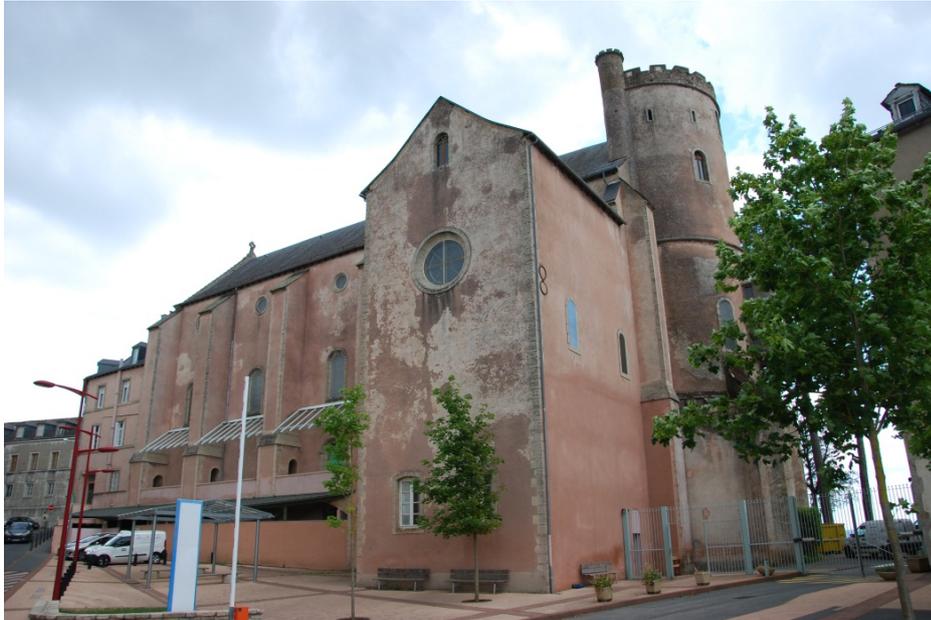
**Fig. 19 : Élévation sud-ouest de la chapelle.**

L'accès à la chapelle se fait soit de l'intérieur par l'ouverture de la nef, soit de l'extérieur par un escalier en fer à cheval (**fig. 21 et 22**). La porte d'entrée extérieure est située dans la troisième travée du mur gouttereau sud. Elle est couverte en arc plein-cintre, souligné par l'archivolte qui le surmonte. Une croix a été dressée sur son sommet. Les façades de la nef sont épaulées par des contreforts : deux à l'est et trois à l'ouest. Ils sont percés de manière à recevoir une galerie de distribution accolée aux murs extérieurs de la nef. Celle-ci mène à deux tourelles d'escalier en demi-œuvre, placées aux angles de la nef et des bras du transept. Ces tourelles disposent de petits jours cruciformes.

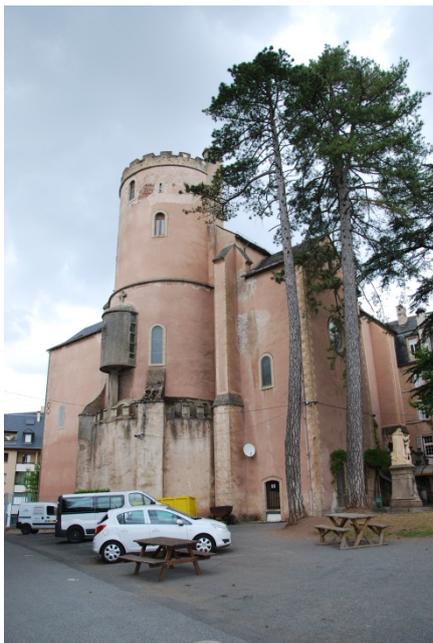
L'abside du chœur est épaulée par deux contreforts (**fig. 20**). Vue de l'extérieur, elle s'apparente à une tour de défense en raison de sa hauteur et des créneaux qui la coiffent. Une niche en encorbellement a été installée sur le premier niveau. Elle est surmontée d'une croix.

**Fig. 20 : Élévation sud-est de la chapelle.**

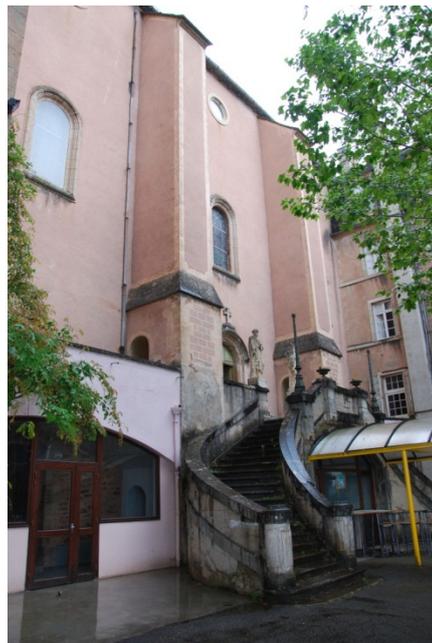
**Fig. 21 : Détail de l'escalier de distribution extérieur.**

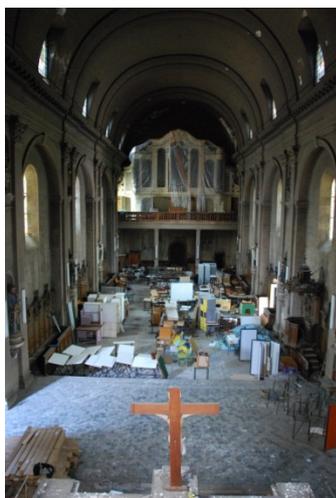
À l'intérieur de la chapelle, la nef dispose d'une tribune dans sa première travée (**fig. 23**). Chaque travée est matérialisée par des pilastres cannelés encadrant une grande arcature couverte par un arc en plein-cintre et percée d'une baie. Ces pilastres sont couronnés par des chapiteaux corinthiens. La corniche est surmontée de fenêtres situées dans les axes verticaux de chaque travée et inscrites dans la voûte en berceau.

**Fig. 23 : Nef de la chapelle vue du chœur.**

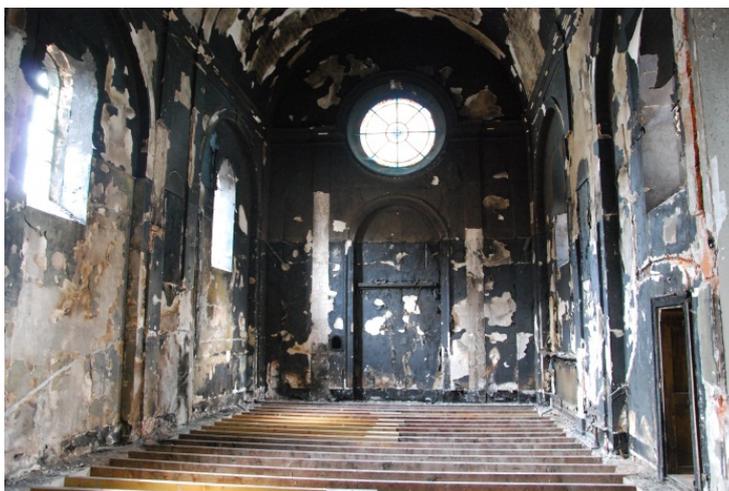
Le transept et le chœur sont surélevés par rapport à la nef ; l'accès se fait par un emmarchement planchéié. Les bras du transept ne sont pas identiques : le bras occidental est pourvu de travées tandis que le bras oriental n'en possède qu'une. L'ornementation reprend celle de la nef ; seul un oculus est installé au bout de chaque bras (**fig. 24**).

**Fig. 24 : Bras droit du transept.**

Dans le courant des années 2000, un incendie a fortement dégradé le bras droit du transept (**fig. 24**).

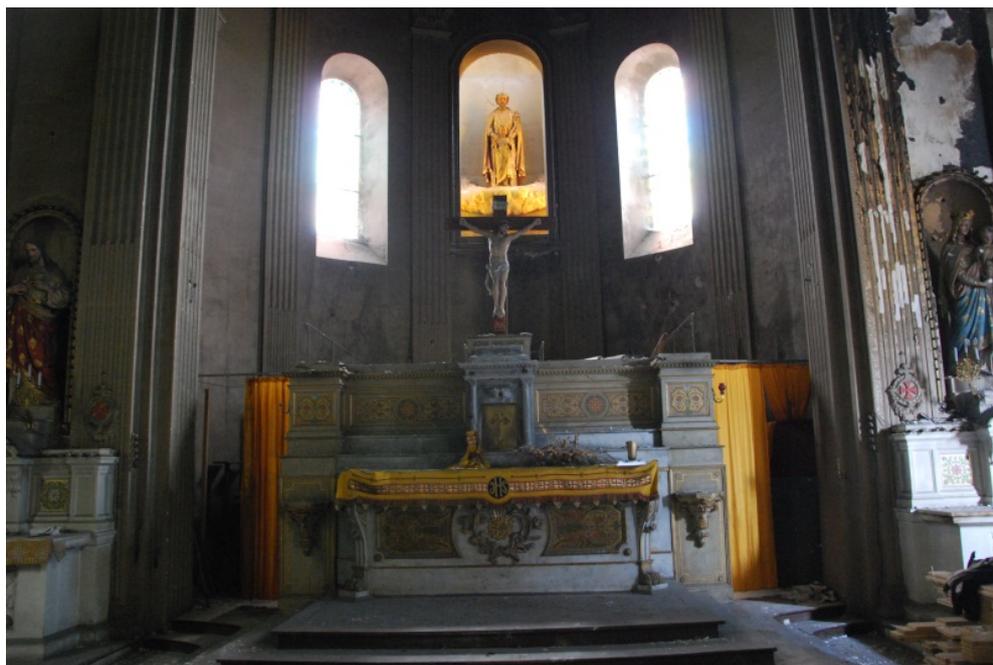
Le chœur est rythmé par des pilastres cannelés, supportant la corniche (**fig. 25**). Ils accueillent deux fenêtres couvertes en arc plein-cintre. Entre elles, une niche, également couverte d'un arc plein-cintre, est légèrement surélevée par rapport à ces baies.

**Fig. 25 : Chœur de la chapelle.**

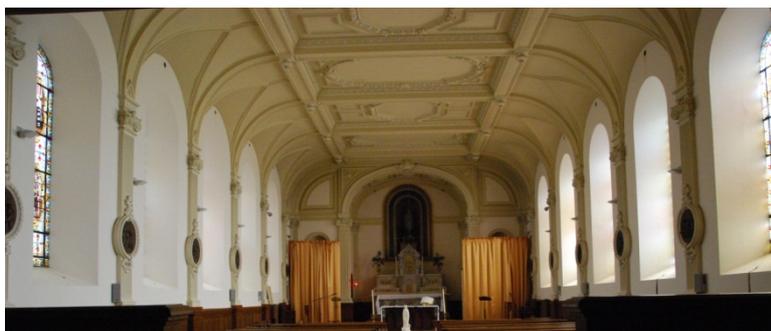
L'arc d'entrée du chœur repose sur deux pilastres cannelés et est encadré par des motifs moulurés (**fig. 28**). Le chœur à chevet plat dispose d'une niche couverte par un arc doubleau. De chaque côté de cette niche ont été installés une sacristie et un réduit.

**Fig. 28 : Vue de la nef et du chœur.**
